# RAPPORT D'EXPERTISE AUTOMOBILE

**BMW X5**

VEH0000V2W

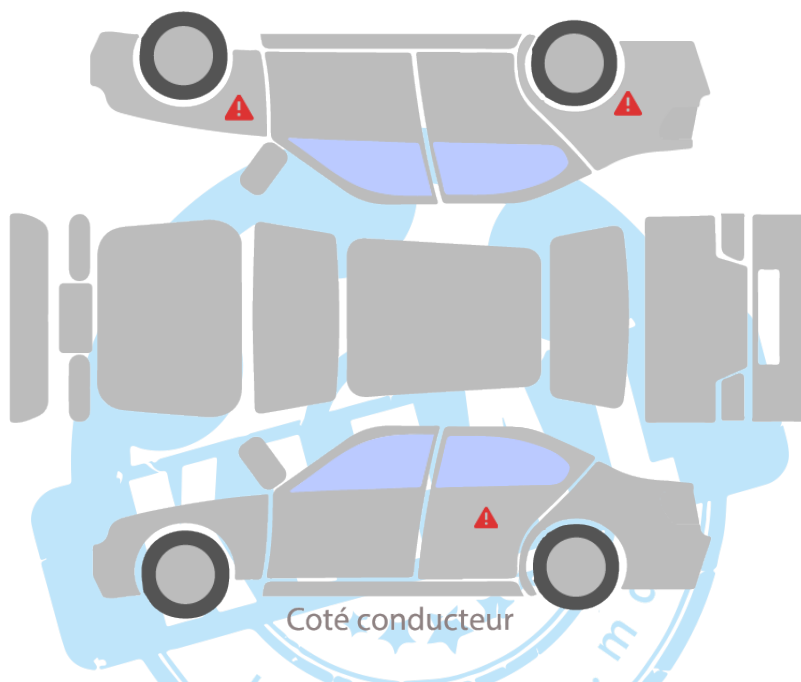
## MAQUETTE

Pièce	Problème
Porte arrière gauche	
Porte arrière gauche	Rayure
Aile avant droite	Impact
Aile arrière droite	Rayure
