# RAPPORT D'EXPERTISE AUTOMOBILE

**BMW X6**

VEH0000R5Q

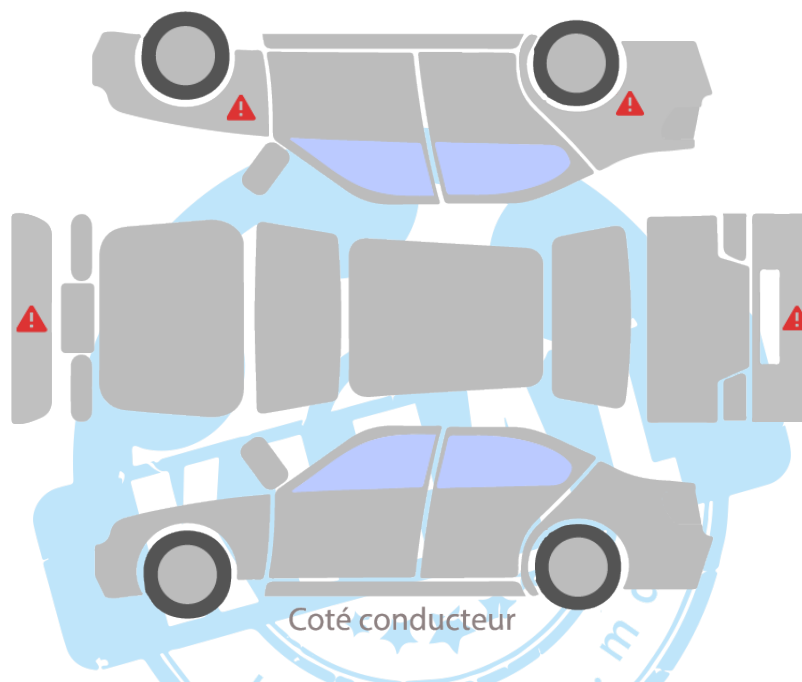
## MAQUETTE

Coté conducteur

| Pièce | Problème |
| Bouclier avant | Rayure |
| Bouclier avant | Impact |
| Aile avant droite | Peinture |
| Aile arrière droite | Rayure |
| Bouclier arrière | Peinture |
| Bouclier arrière | Impact |
