RAPPORT D'EXPERTISE AUTOMOBILE

DACIA Dokker

VEH0000V92

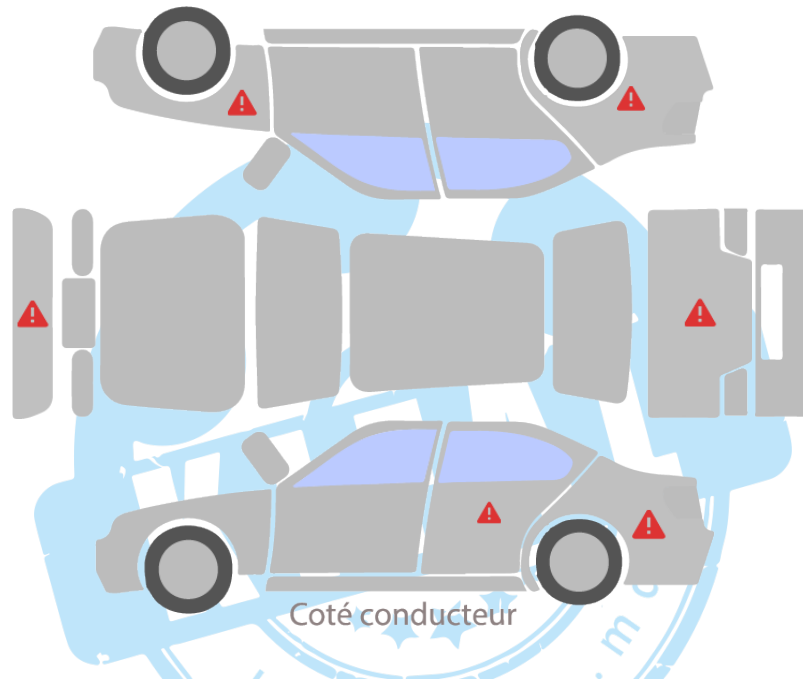
MAQUETTE

Pièce	Problème
Bouclier avant	Impact
Aile avant droite	Rayure
Aile arrière droite	Rayure
Hayon	Rayure
Aile arrière gauche	Peinture
Porte arrière gauche	Peinture
