RAPPORT D'EXPERTISE AUTOMOBILE

VEH0000TQ7

DACIA

Modèle	Logan	Boîte	Manuelle
Carburant	Diesel	Date MEC	31-07-2019
1ère main	NON	Puissance Fiscale	6 CV
KM compteur	187300 KM	Origine véhicule	WW Maroc
Finition	Logan II - Ph2 - 1.5 dCi Lauréate Plus BVM 85ch	Carrosserie	Citadine

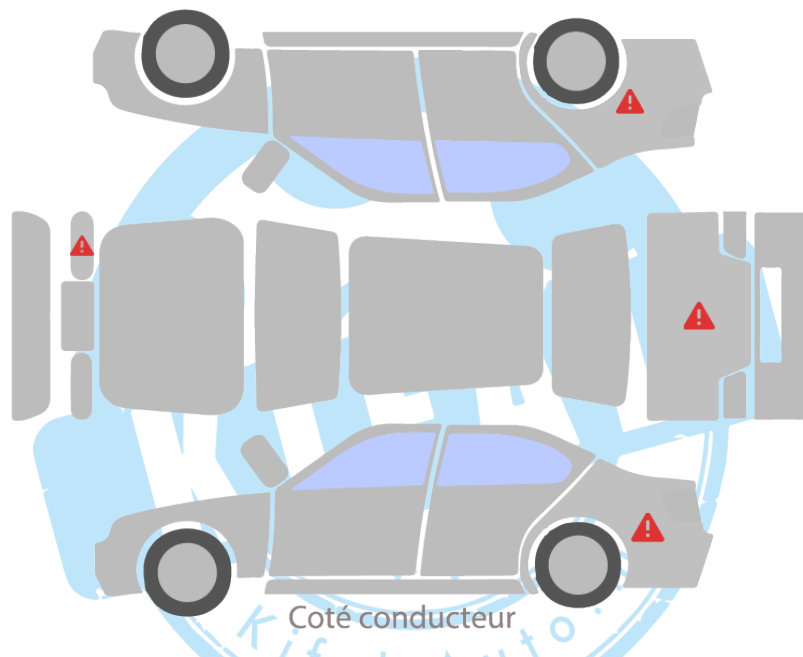
MAQUETTE

Ce véhicule à un voile de peinture

Pièce	Problème
Hayon	Impact
Phare avant droit	Impact
Aile arrière droite	Impact
Aile arrière gauche	Rayure
