# RAPPORT D'EXPERTISE AUTOMOBILE

**FIAT 500**

VEH0000OQP

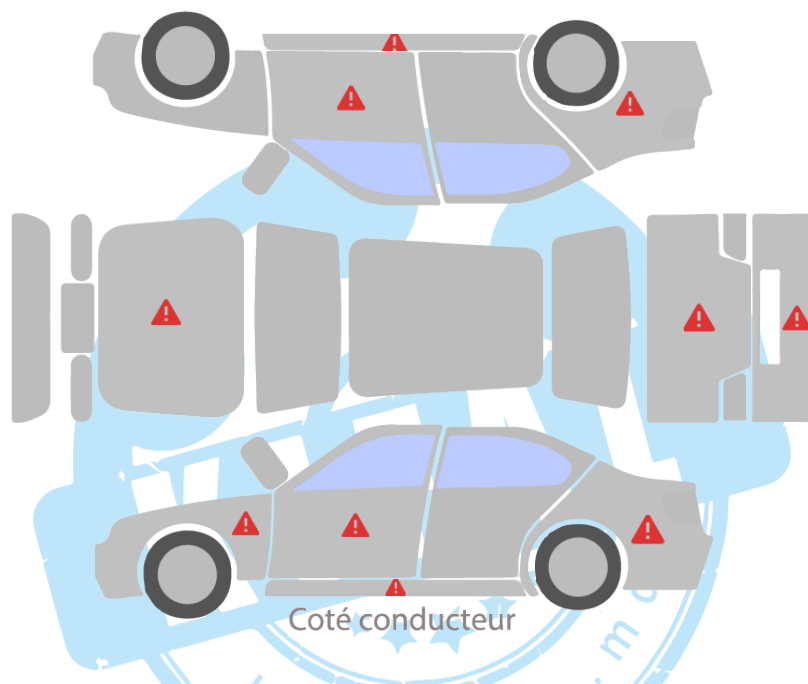
## MAQUETTE

| Pièce | Problème |
| Aile arrière droite | Impact |
| Aile arrière droite | Rayure |
| Porte avant droite | Rayure |
| Aile avant gauche | Rayure |
| Porte avant gauche | Rayure |
| Aile arrière gauche | Rayure |
| Bas de caisse gauche | Impact |
| Bas de caisse droite | Impact |
| Bouclier arrière | Rayure |
| Hayon | Impact |
| Capot | Rayure |
