KIFAL SERVICES

# RAPPORT D'EXPERTISE AUTOMOBILE

VEH0000PAJ

FORD

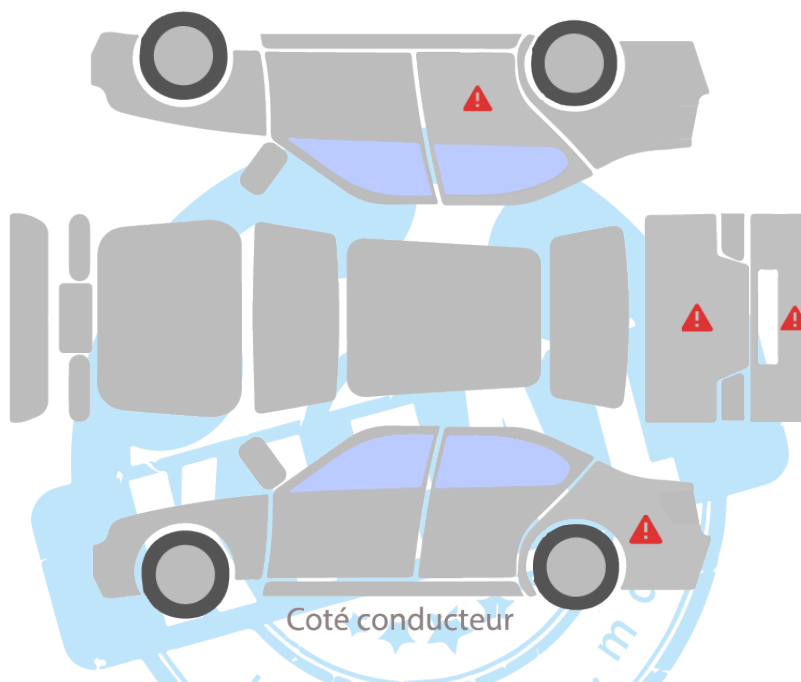
## MAQUETTE

| Pièce | Problème |
| Aile arrière gauche | Rayure |
| Bouclier arrière | Peinture |
| Hayon | Peinture |
| Porte arrière droite | Rayure |
