# RAPPORT D'EXPERTISE AUTOMOBILE

VEH0000RLD

FORD

| Finition | Focus III - Ph2 - 1.6 TDCi Sport 5p BVM 115ch | Carrosserie | Compacte |

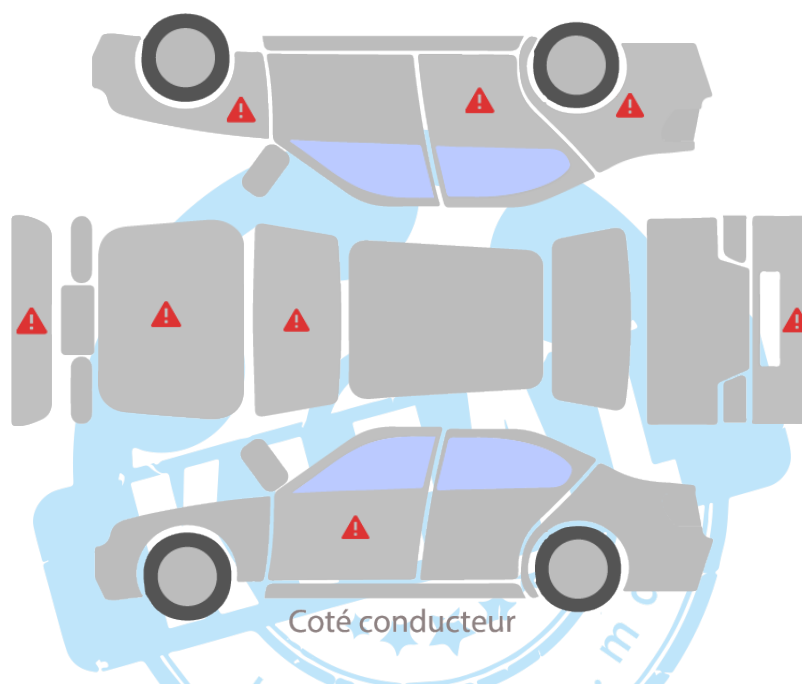
## MAQUETTE

Coté conducteur

| Pièce | Problème |
| Bouclier avant | Peinture |
| Capot | Peinture |
| Aile arrière droite | Peinture |
| Porte arrière droite | Peinture |
| Aile avant droite | Peinture |
| Bouclier avant | Rayure |
| Aile avant droite | Rayure |
| Porte avant gauche | Rayure |
| Bouclier arrière | Rayure |
| Pare-brise | |
