RAPPORT D'EXPERTISE AUTOMOBILE

FORD Fusion Berline

VEH0000UID

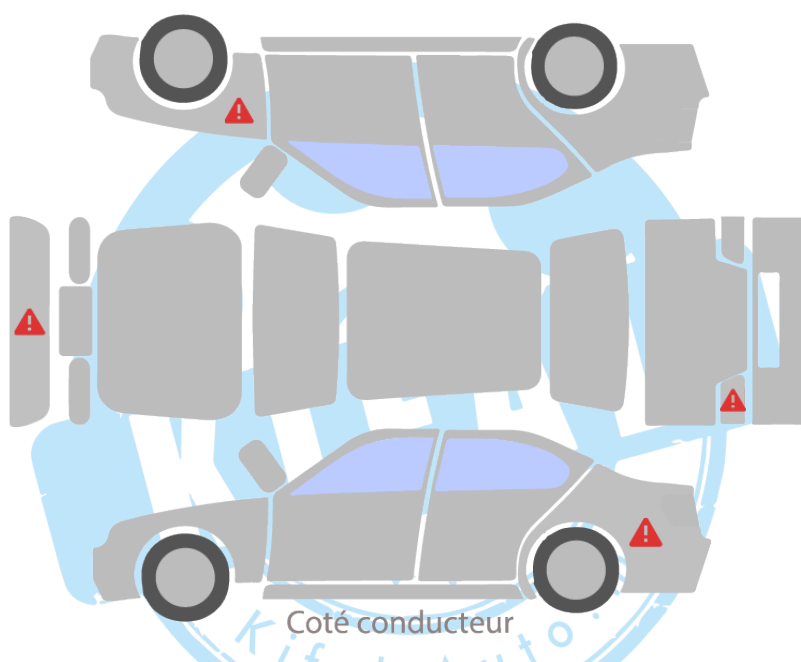
MAQUETTE

Ce véhicule à un voile de peinture

Pièce	Problème
Phare arrière gauche	Impact
Bouclier avant	Impact
Aile arrière gauche	Impact
Aile avant droite	Rayure
