# RAPPORT D'EXPERTISE AUTOMOBILE

VEH0000MT0

FORD

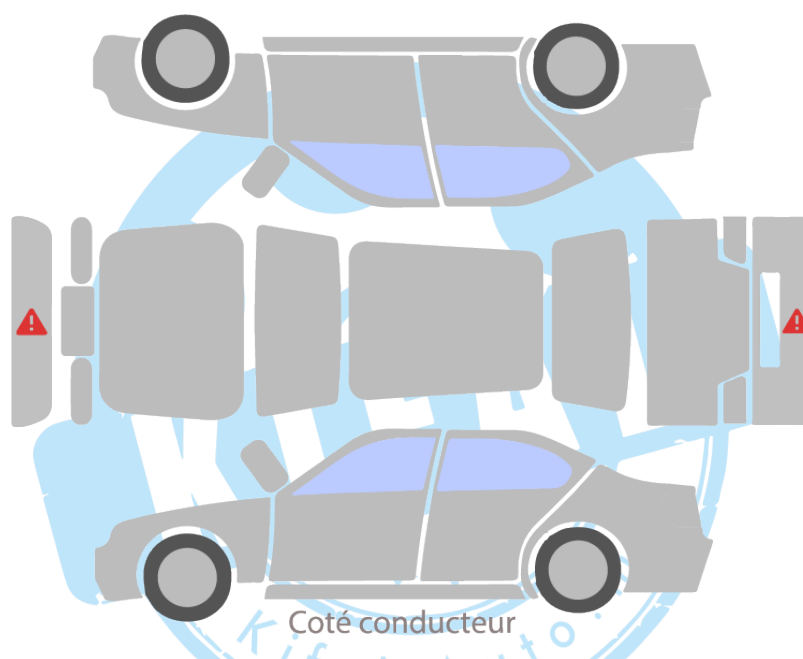
## MAQUETTE

Ce véhicule à un voile de peinture

| Pièce | Problème |
| Bouclier avant | Rayure |
| Bouclier avant | Peinture |
| Bouclier arrière | Peinture |
