KIFAL SERVICES

# RAPPORT D'EXPERTISE AUTOMOBILE

VEH0000OFQ

FORD

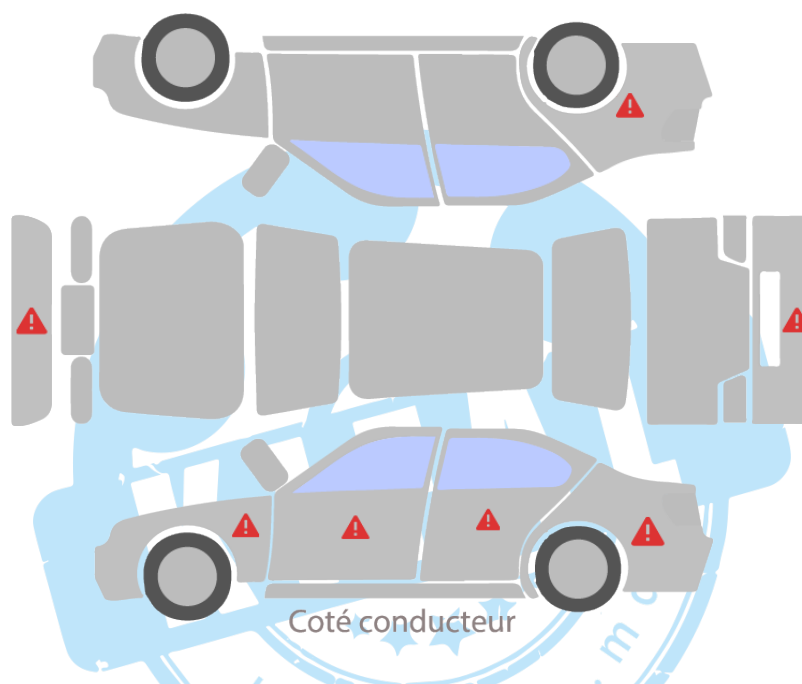
## MAQUETTE

| Pièce | Problème |
|---|---|
| Aile arrière gauche | Rayure |
| Porte arrière gauche | Rayure |
| Aile avant gauche | Impact |
| Bouclier avant | Impact |
| Bouclier avant | Rayure |
| Aile arrière droite | Peinture |
| Porte avant gauche | Impact |
| Bouclier arrière | Rayure |
