# RAPPORT D'EXPERTISE AUTOMOBILE

VEH0000SKO

FORD

| Finition | Kuga III - Ph1 - 1.5 EcoBlue Titanium BVA 120ch | Carrosserie | SUV / 4x4 |

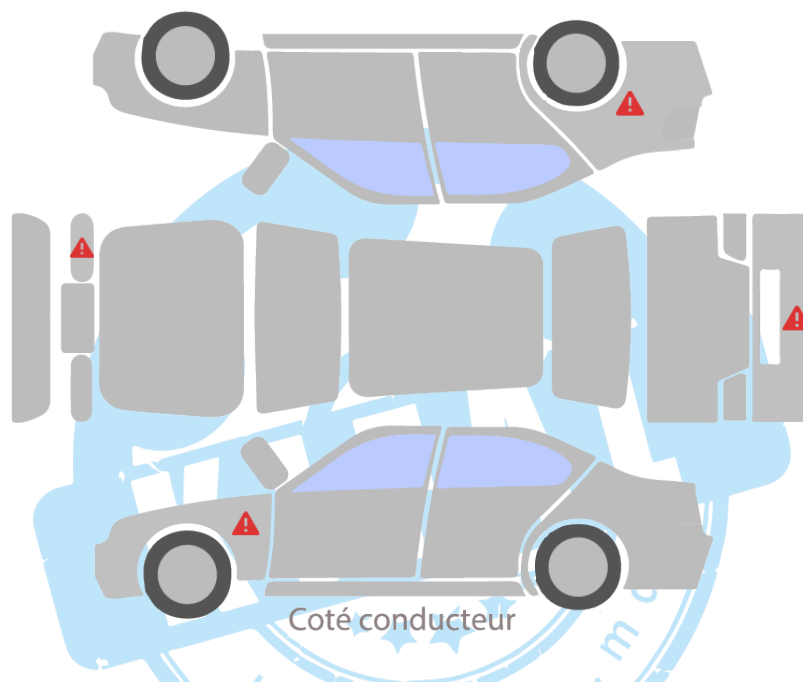
## MAQUETTE

| Pièce | Problème |
| Aile arrière droite | Peinture |
| Aile avant gauche | Impact |
| Phare avant droit | Impact |
| Bouclier arrière | Rayure |
