# RAPPORT D'EXPERTISE AUTOMOBILE

## **FORD Mustang Convertible**

VEH0000P34

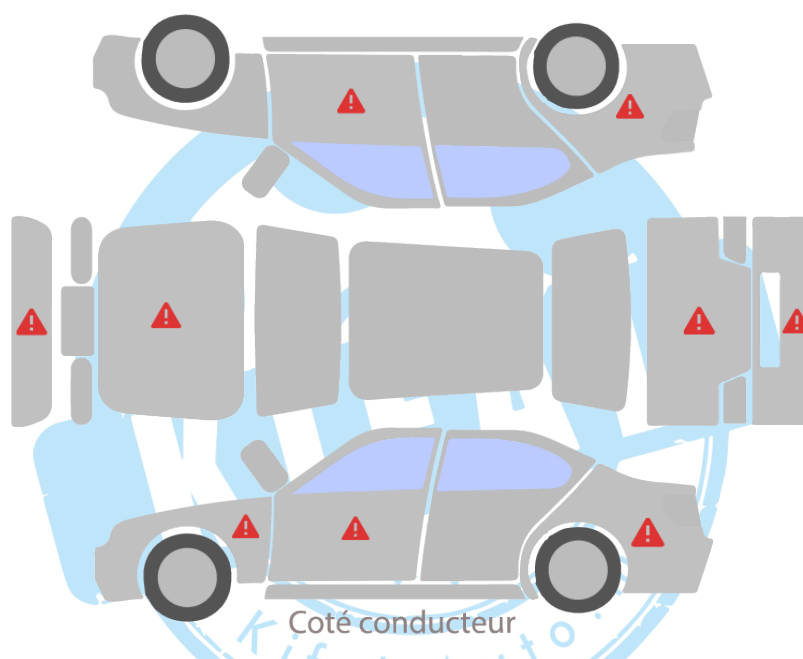
## MAQUETTE

Ce véhicule à un voile de peinture

| Pièce | Problème |
| Bouclier avant | Peinture |
| Capot | Peinture |
| Capot | Rayure |
| Bouclier avant | Rayure |
| Porte avant droite | Rayure |
| Aile arrière droite | Rayure |
| Hayon | Peinture |
| Bouclier arrière | Peinture |
| Aile arrière gauche | Peinture |
| Aile arrière gauche | Rayure |
| Porte avant gauche | Peinture |
| Aile avant gauche | Peinture |
