# RAPPORT D'EXPERTISE AUTOMOBILE

**FORD Tourneo Connect**

VEH0000P6H

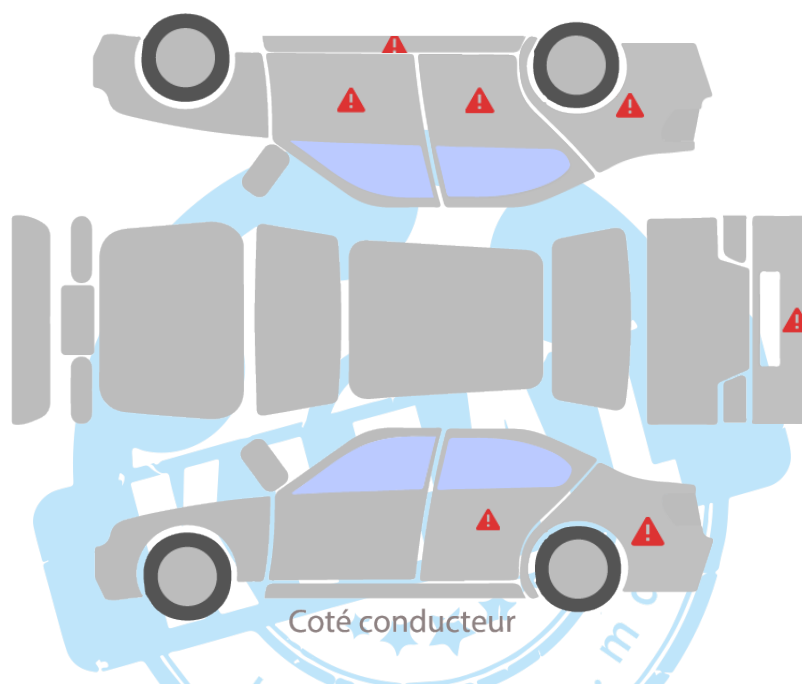
## MAQUETTE

| Pièce | Problème |
|---|---|
| Aile arrière gauche | Peinture |
| Porte arrière gauche | Peinture |
| Bouclier arrière | Peinture |
| Aile arrière droite | Peinture |
| Porte arrière droite | Peinture |
| Porte avant droite | Peinture |
| Bas de caisse droite | Peinture |
