RAPPORT D'EXPERTISE AUTOMOBILE

HYUNDAI Grand Santa Fe

VEH0000TK3

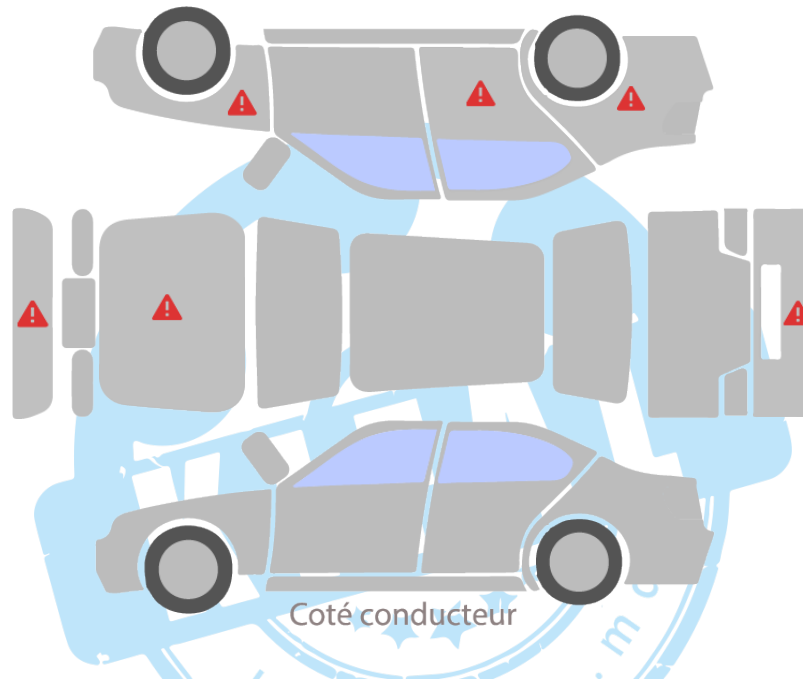
MAQUETTE

Pièce	Problème
Bouclier avant	Rayure
Capot	Rayure
Aile avant droite	Impact
Aile arrière droite	Rayure
Bouclier arrière	Impact
Porte arrière droite	Rayure
