# RAPPORT D'EXPERTISE AUTOMOBILE

**HYUNDAI Tucson**

VEH0000QV3

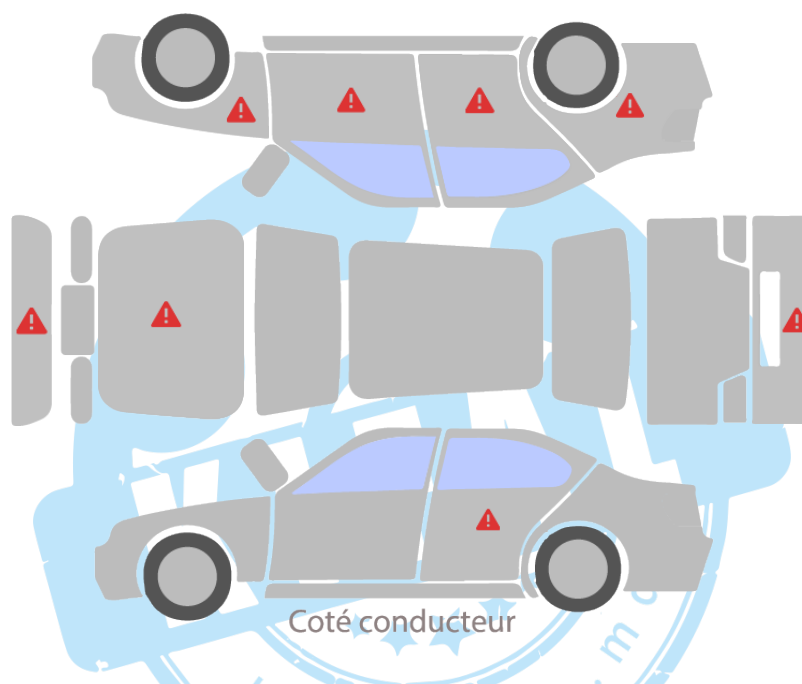
## MAQUETTE

| Pièce | Problème |
| Bouclier arrière | Rayure |
| Porte arrière gauche | Rayure |
| Aile arrière droite | Rayure |
| Porte arrière droite | Peinture |
| Porte arrière droite | Rayure |
| Capot | Rayure |
| Bouclier avant | Peinture |
| Capot | Peinture |
| Aile arrière droite | Peinture |
| Porte avant droite | Peinture |
| Aile avant droite | Peinture |
