# RAPPORT D'EXPERTISE AUTOMOBILE

**HYUNDAI Tucson**

VEH0000QTU

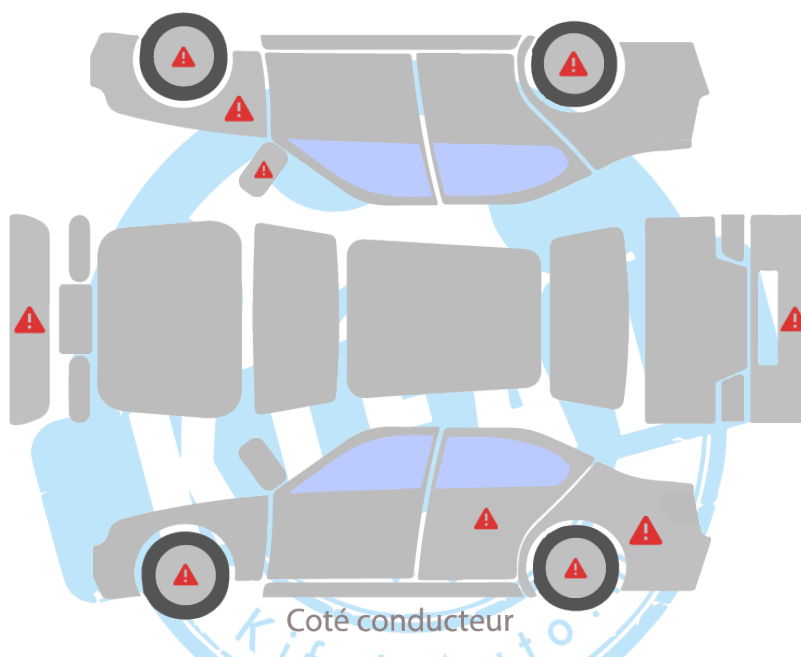
## MAQUETTE

Ce véhicule à un voile de peinture

| Pièce | Problème |
| Bouclier avant | Peinture |
| Aile avant droite | Peinture |
| Rétroviseur extérieur droit | Rayure |
| Rétroviseur extérieur droit | Impact |
| Bouclier arrière | Rayure |
| Aile arrière gauche | Rayure |
| Porte arrière gauche | Rayure |
| Jante alliage arrière droite | Rayure |
| Jante alliage avant droite | Rayure |
| Jante alliage arrière gauche | Rayure |
| Jante alliage avant gauche | Rayure |
