# RAPPORT D'EXPERTISE AUTOMOBILE

**HYUNDAI Tucson**

VEH0000RYO

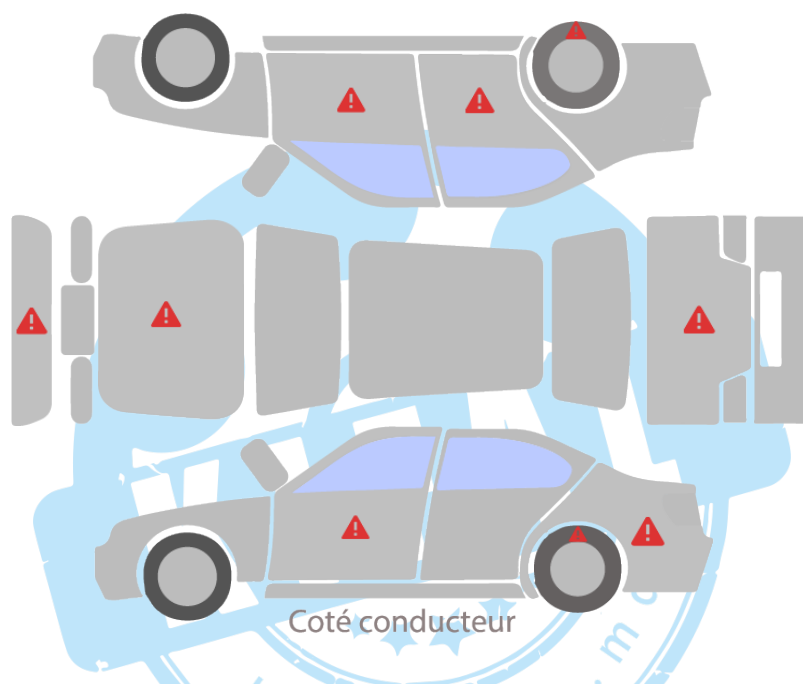
## MAQUETTE

| Pièce | Problème |
|---|---|
| Capot | Rayure |
| Porte avant droite | Rayure |
| Porte arrière droite | Rayure |
| Aile arrière gauche | Rayure |
| Porte avant gauche | Rayure |
| Bouclier avant | Rayure |
| Hayon | Rayure |
| Hayon | Peinture |
| Aile arrière gauche | Peinture |
| Pneu arrière gauche | Usure 75% |
| Pneu arrière droit | Usure 75% |
