# RAPPORT D'EXPERTISE AUTOMOBILE

**HYUNDAI iX35**

VEH0000SXO

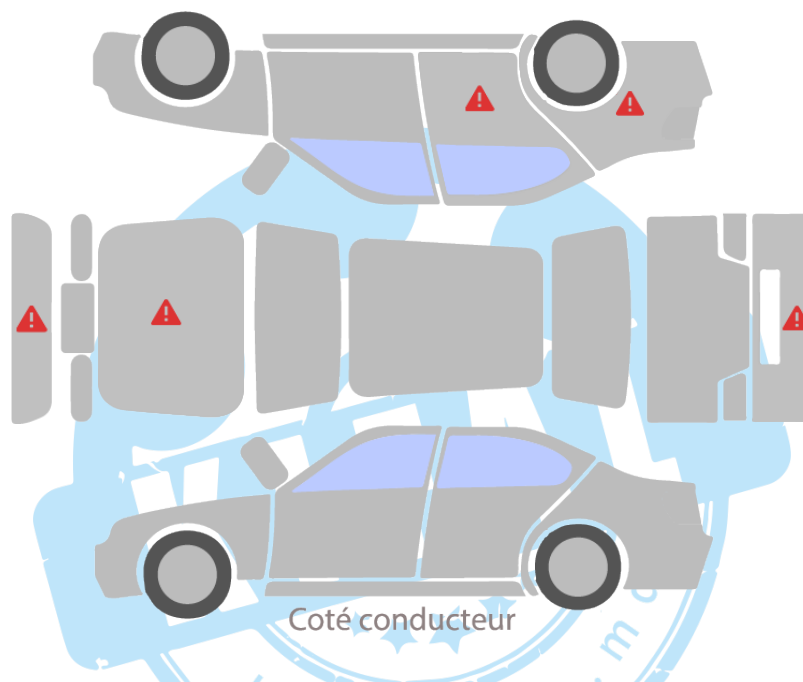
## MAQUETTE

Pièce	Problème
Porte arrière droite	Rayure
Aile arrière droite	Impact
Porte arrière droite	Peinture
Aile arrière droite	Peinture
Capot	Impact
Capot	Peinture
Bouclier avant	Peinture
Bouclier arrière	Peinture
