# RAPPORT D'EXPERTISE AUTOMOBILE

VEH0000PZ8

JAGUAR

Modèle E-Pace  
Carburant Diesel  
1ère main NON  
KM compteur 88361 KM  
Finition E-Pace I - Ph1 - 2.0 i4D AWD BVA 180ch

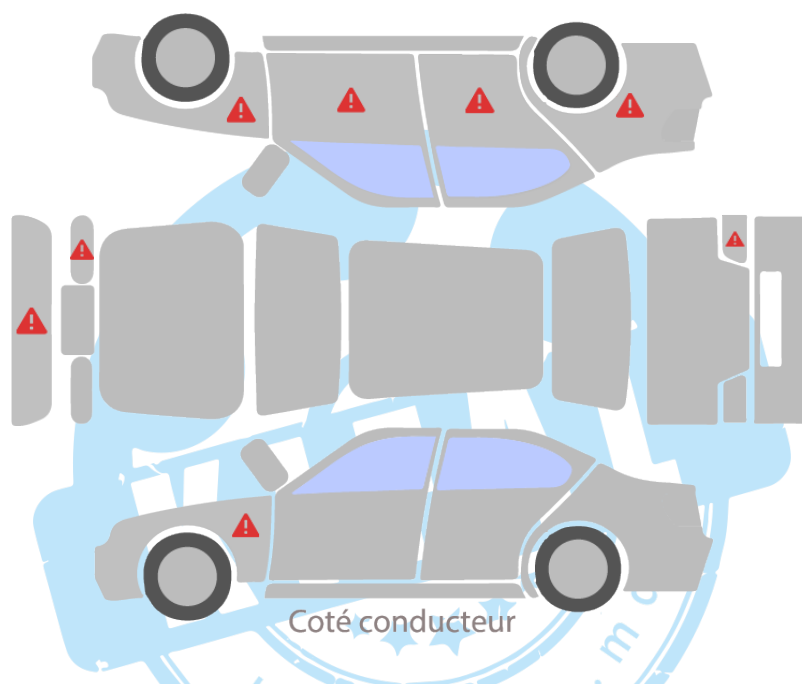
## MAQUETTE

| Pièce | Problème |
|---|---|
| Phare avant droit | Défaut aspect |
| Bouclier avant | Peinture |
| Aile avant droite | Peinture |
| Porte avant droite | Peinture |
| Porte arrière droite | Peinture |
| Aile avant gauche | Impact |
| Aile arrière droite | Peinture |
| Phare arrière droit | Défaut aspect |
