# RAPPORT D'EXPERTISE AUTOMOBILE

**JAGUAR XF**

VEH0000T0Z

Modèle	XF	Boîte	Automatique
Carburant	Diesel	Date MEC	31-05-2014
1ère main	NON	Puissance Fiscale	9 CV
KM compteur	156964 KM	Origine véhicule	WW Maroc
Finition	XF I - Ph1 - 2.2 D Classic BVA 163ch	Carrosserie	Berline

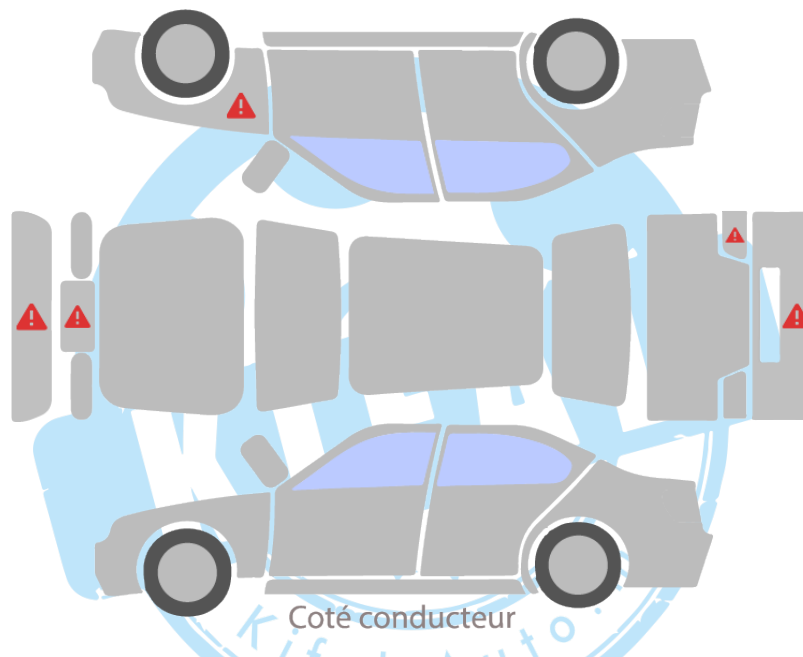
## MAQUETTE

Ce véhicule à un voile de peinture

Pièce	Problème
Bouclier arrière	Rayure
Phare arrière droit	Impact
Aile avant droite	Impact
Bouclier avant	Rayure
Calandre	Rayure
