# RAPPORT D'EXPERTISE AUTOMOBILE

VEH0000NV9

KIA

| Modèle | Carens | Boîte | Manuelle |

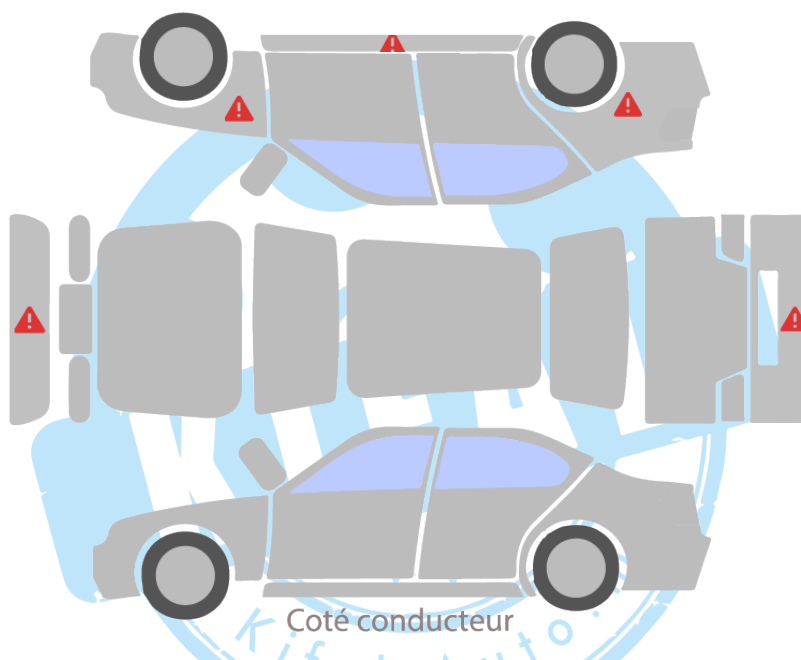
## MAQUETTE

Ce véhicule à un voile de peinture

| Pièce | Problème |
| Bouclier arrière | Impact |
| Aile arrière droite | Rayure |
| Bas de caisse droite | Rayure |
| Aile avant droite | Rayure |
| Bouclier avant | Rayure |
