# RAPPORT D'EXPERTISE AUTOMOBILE

VEH0000PGC

KIA

Modèle	K2500	Boîte	Manuelle
Carburant	Diesel	Date MEC	06-06-2017
1ère main	OUI	Puissance Fiscale	10 CV
KM compteur	110671 KM	Origine véhicule	WW Maroc
Finition	K2500 I - Ph1 - 2.5 CRDI Multiservices	Carrosserie	Fourgon / Cabine
	Climatisation BVM 130ch

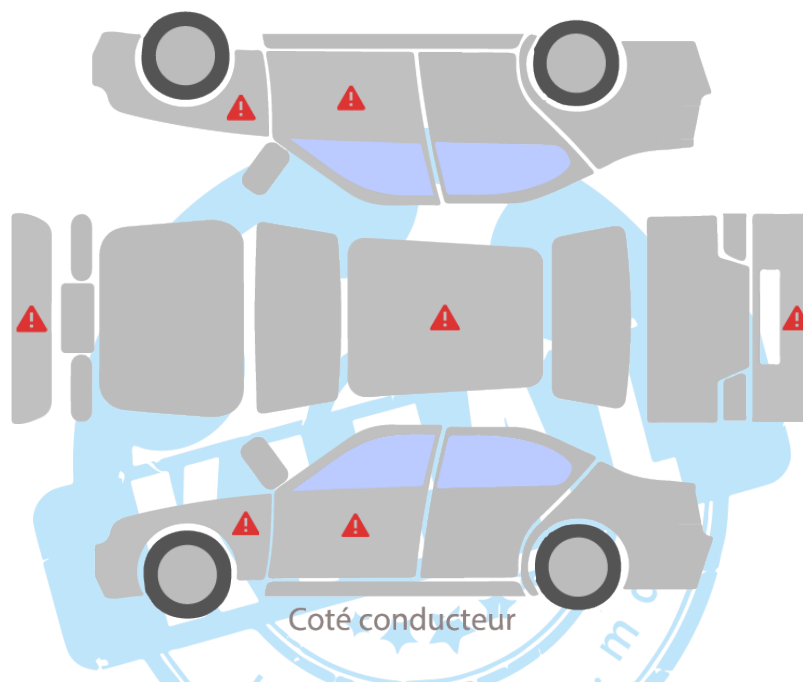
## MAQUETTE

Pièce	Problème
Aile avant droite	Rayure
Bouclier avant	Rayure
Aile avant gauche	Rayure
Porte avant gauche	Impact
Toit	Impact
Porte avant droite	Impact
Bouclier arrière	Rayure
