# RAPPORT D'EXPERTISE AUTOMOBILE

Référence De Véhicule VEH0000OC0

KIA

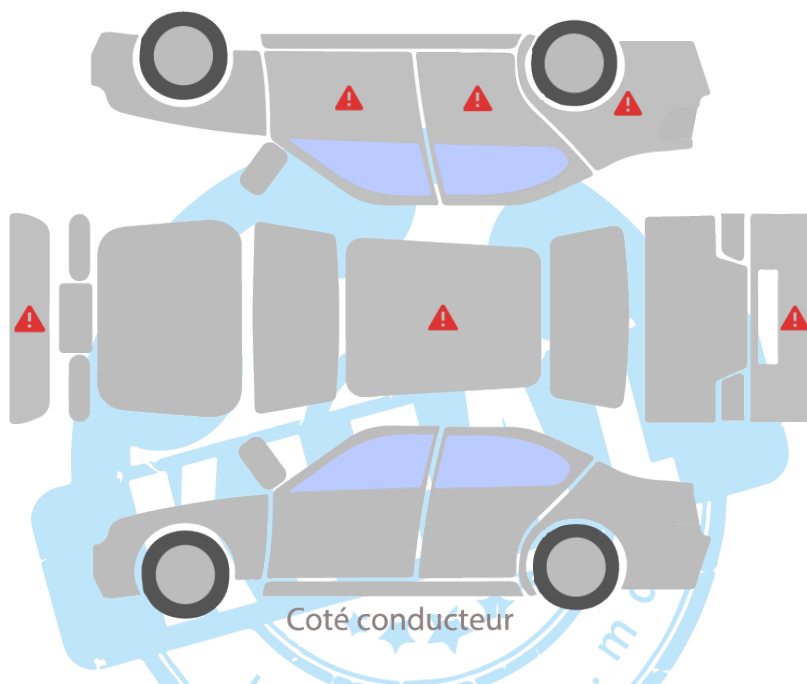
## MAQUETTE

Pièce	Problème
Aile arrière droite	Peinture
Porte arrière droite	Peinture
Porte avant droite	Peinture
Bouclier arrière	Peinture
Bouclier avant	Peinture
Toit	Impact
