RAPPORT D'EXPERTISE AUTOMOBILE

KIA Sportage

Référence De Véhicule VEH0000UGT

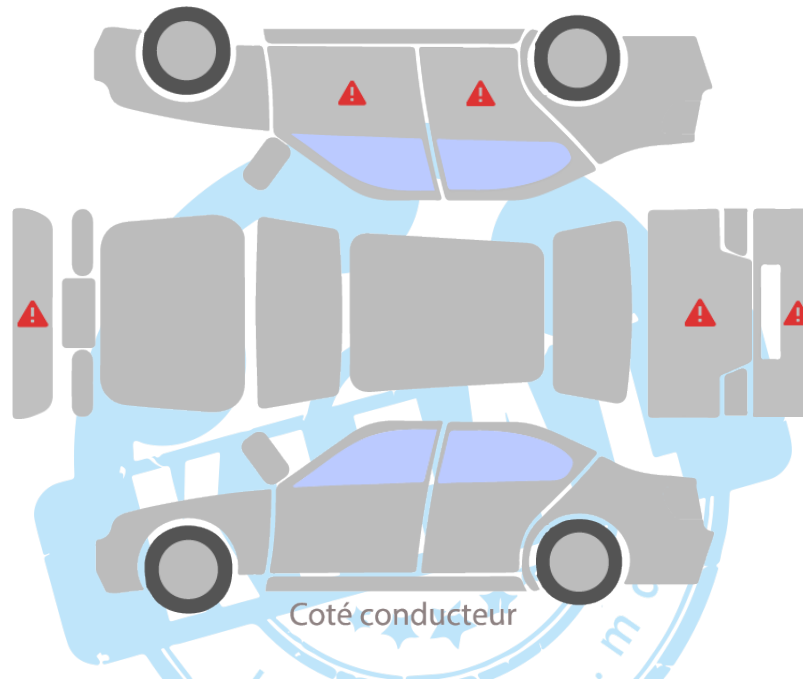
MAQUETTE

Pièce	Problème
Porte arrière droite	Peinture
Porte avant droite	Peinture
Bouclier avant	Peinture
Bouclier arrière	Peinture
Bouclier arrière	Rayure
Hayon	Impact
