# RAPPORT D'EXPERTISE AUTOMOBILE

**LAND-ROVER Discovery Sport**

VEH0000QSW

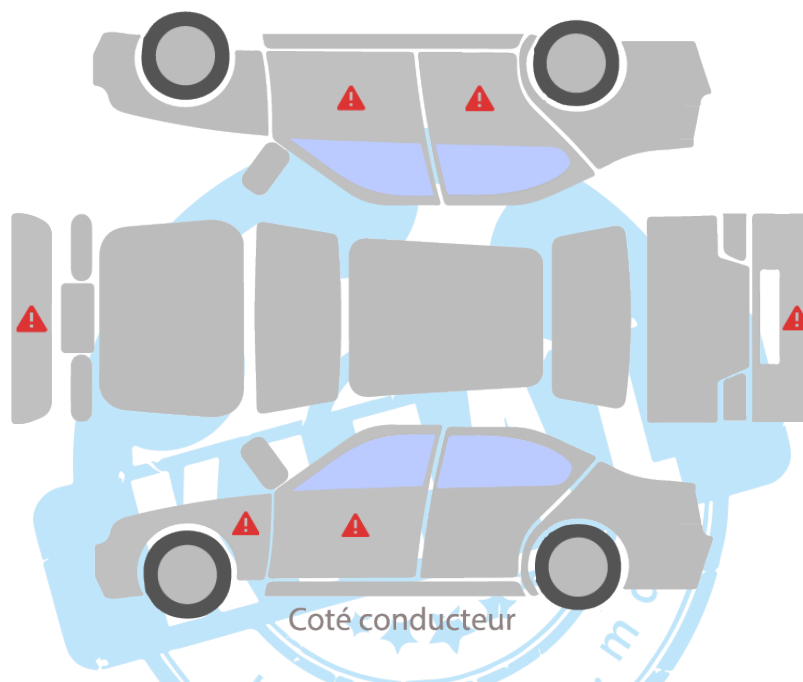
## MAQUETTE

| Pièce | Problème |
| Aile avant gauche | Peinture |
| Bouclier avant | Peinture |
| Bouclier arrière | Rayure |
| Bouclier arrière | Peinture |
| Porte avant gauche | Peinture |
| Porte arrière droite | Rayure |
| Porte avant droite | Rayure |
| Bouclier avant | Rayure |
