# RAPPORT D'EXPERTISE AUTOMOBILE

**LAND-ROVER Evoque**

VEH0000QZV

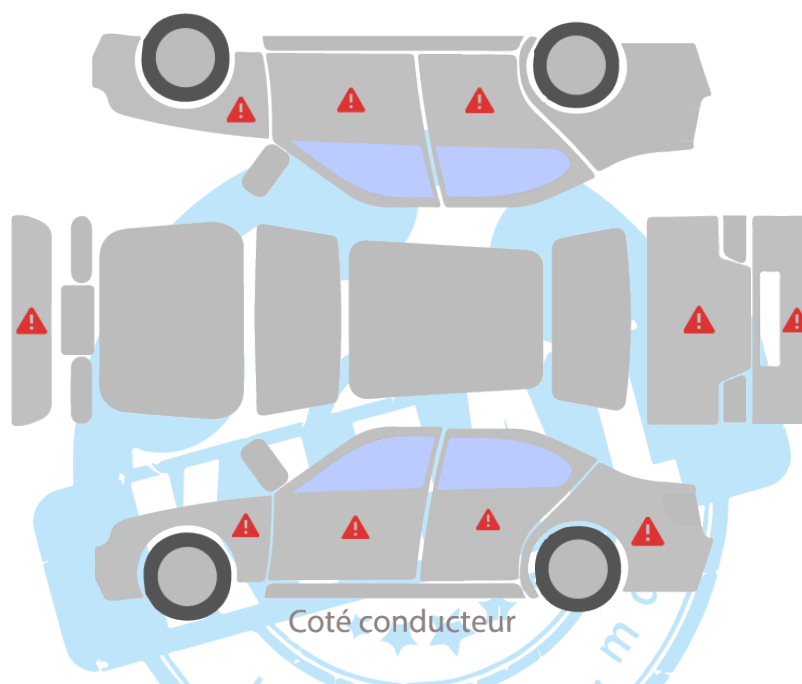
## MAQUETTE

| Pièce | Problème |
| Bouclier avant | Peinture |
| Aile avant droite | Peinture |
| Aile avant gauche | Rayure |
| Porte avant gauche | Rayure |
| Porte arrière gauche | Rayure |
| Aile arrière gauche | Impact |
| Bouclier arrière | Peinture |
| Hayon | Peinture |
| Porte arrière droite | Rayure |
| Porte avant droite | Rayure |
