# RAPPORT D'EXPERTISE AUTOMOBILE

**LAND-ROVER Evoque**

VEH0000PDD

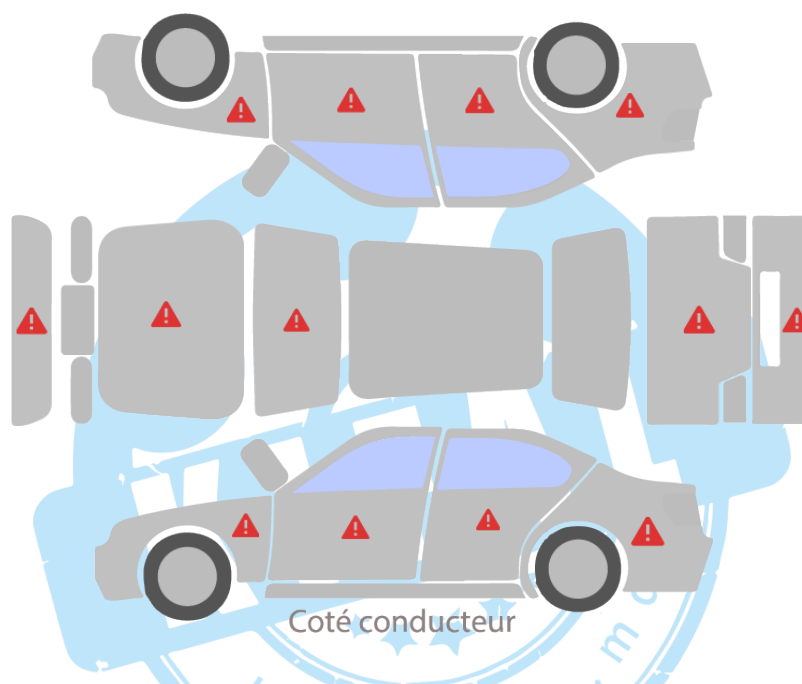
## MAQUETTE

| Pièce | Problème |
| Bouclier avant | Peinture |
| Bouclier arrière | Peinture |
| Aile avant droite | Peinture |
| Aile arrière gauche | Peinture |
| Aile arrière droite | Peinture |
| Aile avant gauche | Peinture |
| Porte avant droite | Peinture |
| Porte arrière gauche | Peinture |
| Porte avant gauche | Peinture |
| Porte arrière droite | Peinture |
| Hayon | Peinture |
| Capot | Peinture |
| Pare-brise | Autre Défaut |
