# RAPPORT D'EXPERTISE AUTOMOBILE

**LAND-ROVER Evoque**

VEH0000PZA

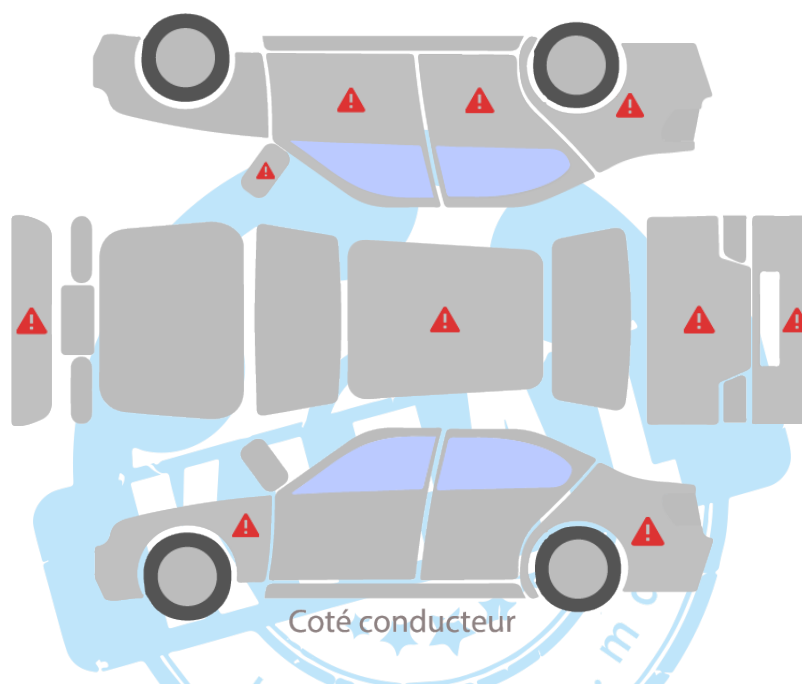
## MAQUETTE

| Pièce | Problème |
| Bouclier avant | Peinture |
| Aile avant gauche | Peinture |
| Aile avant gauche | Rayure |
| Hayon | Rayure |
| Bouclier arrière | Rayure |
| Aile arrière droite | Peinture |
| Bouclier arrière | Peinture |
| Porte arrière droite | Peinture |
| Porte avant droite | Peinture |
| Rétroviseur extérieur droit | Peinture |
| Toit | Rayure |
| Aile arrière gauche | Peinture |
