# RAPPORT D'EXPERTISE AUTOMOBILE

## **LAND-ROVER Range Rover Sport**

VEH0000QQH

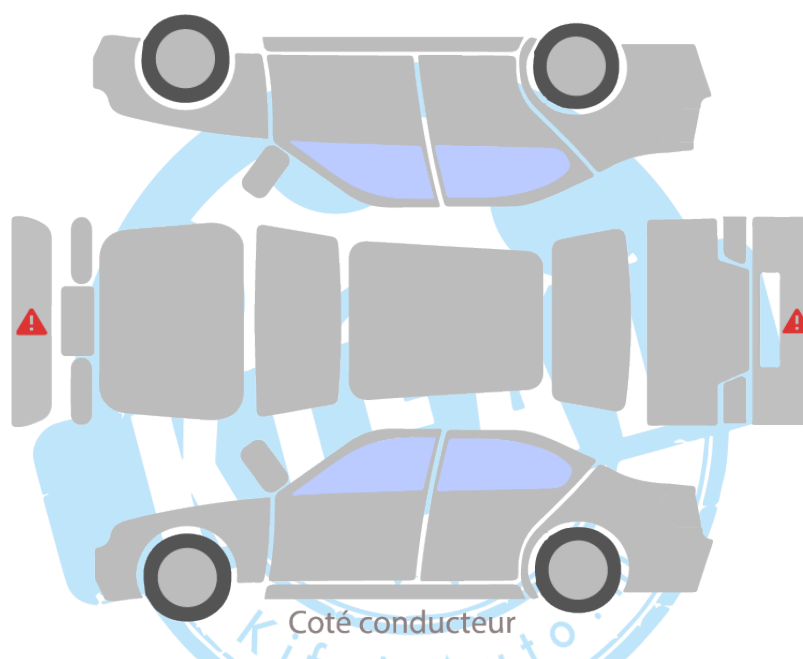
## MAQUETTE

Ce véhicule à un voile de peinture

| Pièce | Problème |
| Bouclier arrière | Impact |
| Bouclier avant | Impact |
