# RAPPORT D'EXPERTISE AUTOMOBILE

## **LAND-ROVER Range Rover Sport**

VEH0000QFO

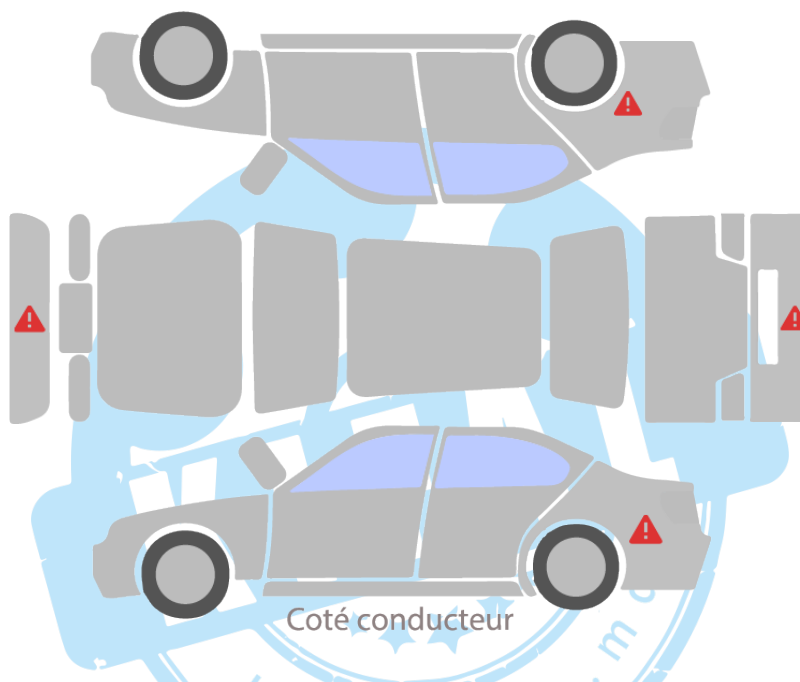
## MAQUETTE

| Pièce | Problème |
| Bouclier arrière | Peinture |
| Aile arrière gauche | Peinture |
| Aile arrière droite | Peinture |
| Bouclier avant | Peinture |
