# RAPPORT D'EXPERTISE AUTOMOBILE

## LAND-ROVER Range Rover Sport

VEH0000UFS

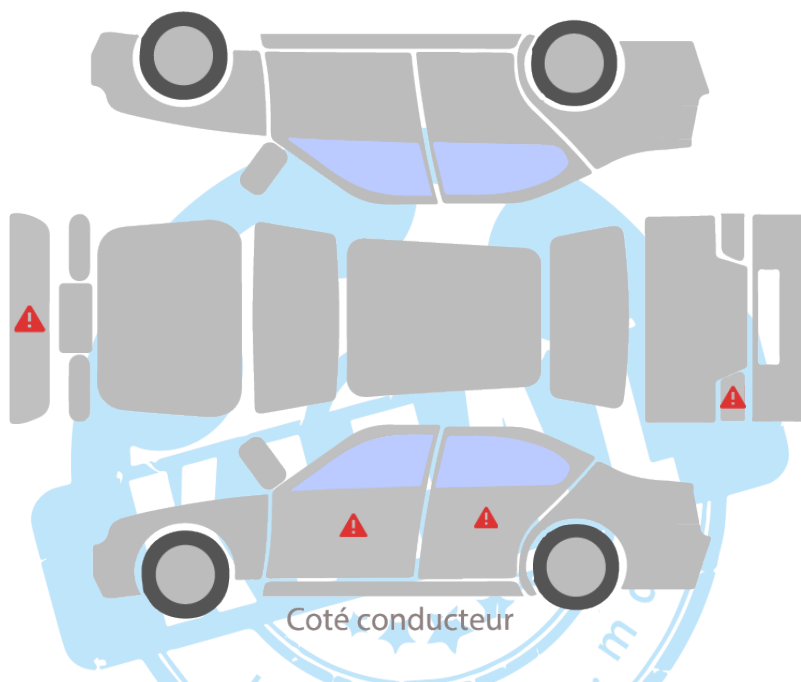
## MAQUETTE

Pièce	Problème
Phare arrière gauche	Impact
Porte arrière gauche	Rayure
Porte avant gauche	Rayure
Bouclier avant	Rayure
