# RAPPORT D'EXPERTISE AUTOMOBILE

**MERCEDES-BENZ Classe CLA**

VEH0000RVT

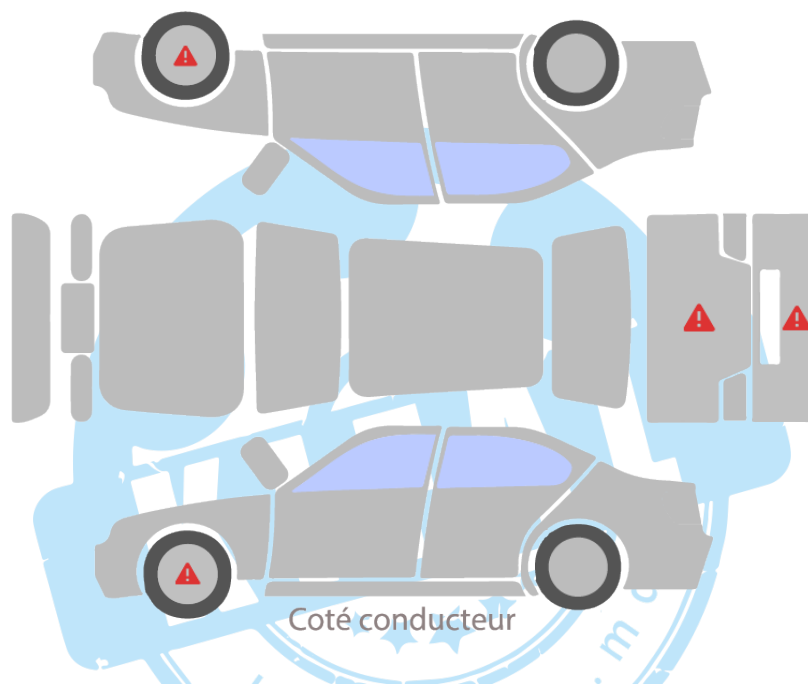
## MAQUETTE

| Pièce | Problème |
| Hayon | Rayure |
| Bouclier arrière | Rayure |
| Jante alliage avant droite | Rayure |
| Jante alliage avant gauche | Rayure |
