# RAPPORT D'EXPERTISE AUTOMOBILE

**MERCEDES-BENZ Classe E Coupé**

VEH0000S0Q

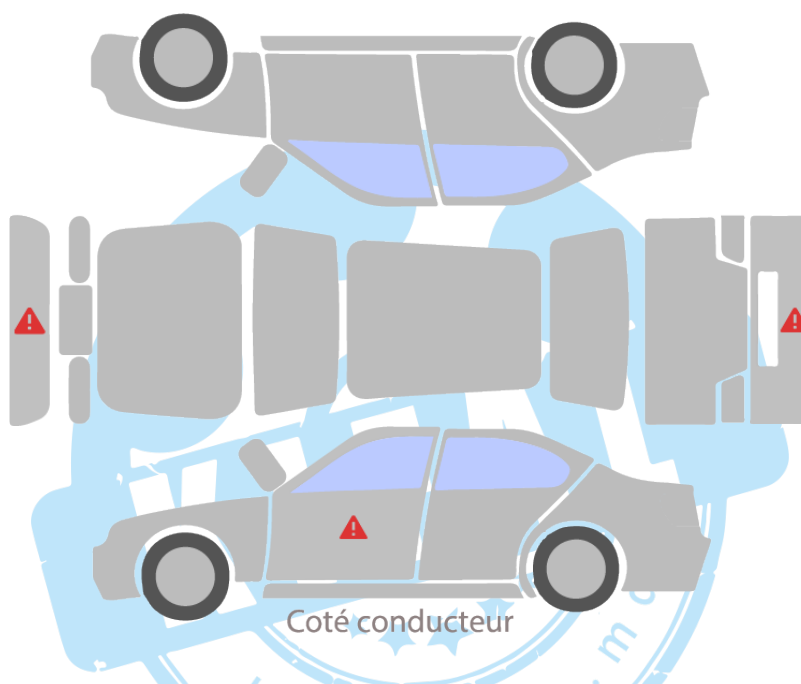
## MAQUETTE

| Pièce | Problème |
| Bouclier avant | Rayure |
| Bouclier arrière | Rayure |
| Porte avant gauche | Rayure |
