# RAPPORT D'EXPERTISE AUTOMOBILE

**MERCEDES-BENZ Classe E**

VEH0000R7Z

Finition Classe E III - Ph1 - 220 d Avantgarde 9G-Tronic  
BVA 194ch

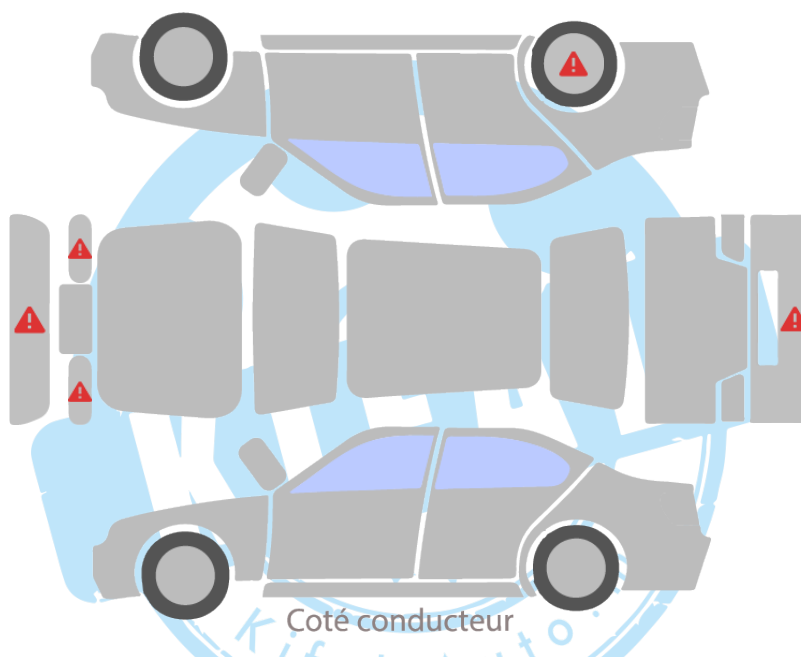
## MAQUETTE

Ce véhicule à un voile de peinture

| Pièce | Problème |
|---|---|
| Bouclier avant | Rayure |
| Bouclier arrière | Rayure |
| Jante alliage arrière droite | Rayure |
| Phare avant droit | Rayure |
| Phare avant gauche | Rayure |
