# RAPPORT D'EXPERTISE AUTOMOBILE

**MERCEDES-BENZ Classe A**

Référence De Véhicule VEH0000U0C

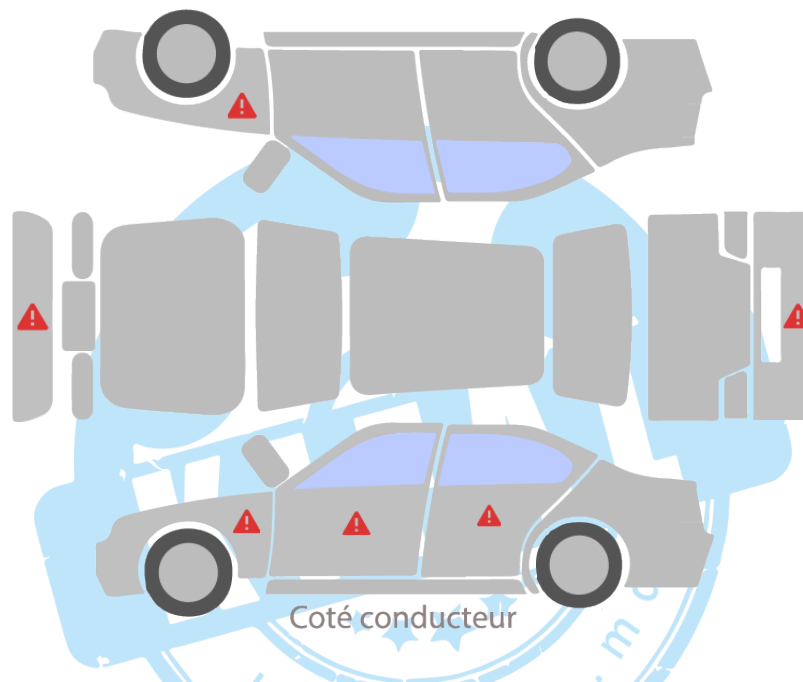
## MAQUETTE

Pièce	Problème
Bouclier avant	Peinture
Aile avant droite	Peinture
Aile avant gauche	Impact
Bouclier arrière	Rayure
Porte avant gauche	Rayure
Porte arrière gauche	Rayure
