# RAPPORT D'EXPERTISE AUTOMOBILE

**MERCEDES-BENZ GLE**

VEH0000QRF

| Finition | GLE II - Ph1 - 300d LUXURY 4MATIC BVA 245ch | Carrosserie | SUV / 4x4 |

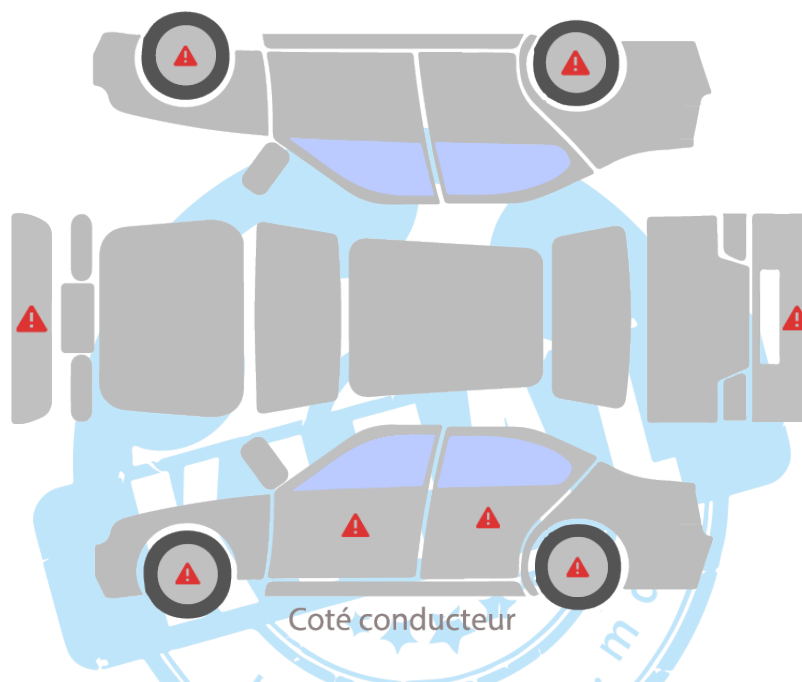
## MAQUETTE

| Pièce | Problème |
| Bouclier avant | Rayure |
| Bouclier avant | Impact |
| Bouclier arrière | Rayure |
| Bouclier arrière | Impact |
| Porte arrière gauche | Peinture |
| Porte avant gauche | Rayure |
| Jante alliage arrière gauche | Rayure |
| Jante alliage avant gauche | Rayure |
| Jante alliage avant droite | Rayure |
| Jante alliage arrière droite | Rayure |
