# RAPPORT D'EXPERTISE AUTOMOBILE

**OPEL Astra Berline**

VEH0000S2F

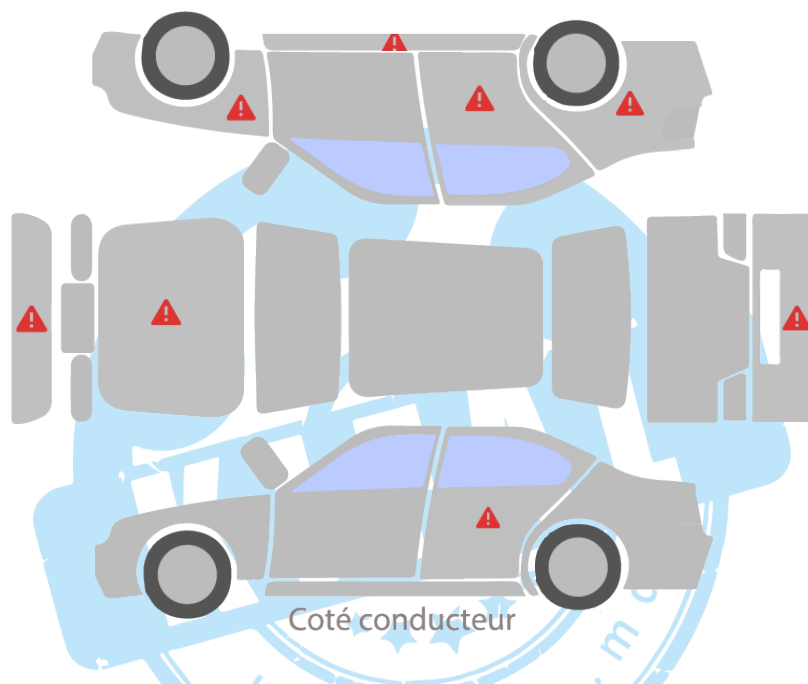
## MAQUETTE

| Pièce | Problème |
|---|---|
| Bouclier avant | Rayure |
| Porte arrière gauche | Rayure |
| Bouclier arrière | Rayure |
| Bas de caisse droite | Impact |
| Aile arrière droite | Rayure |
| Porte arrière droite | Rayure |
| Aile avant droite | Rayure |
| Capot | Rayure |
