# RAPPORT D'EXPERTISE AUTOMOBILE

**OPEL Astra Berline**

VEH0000SDI

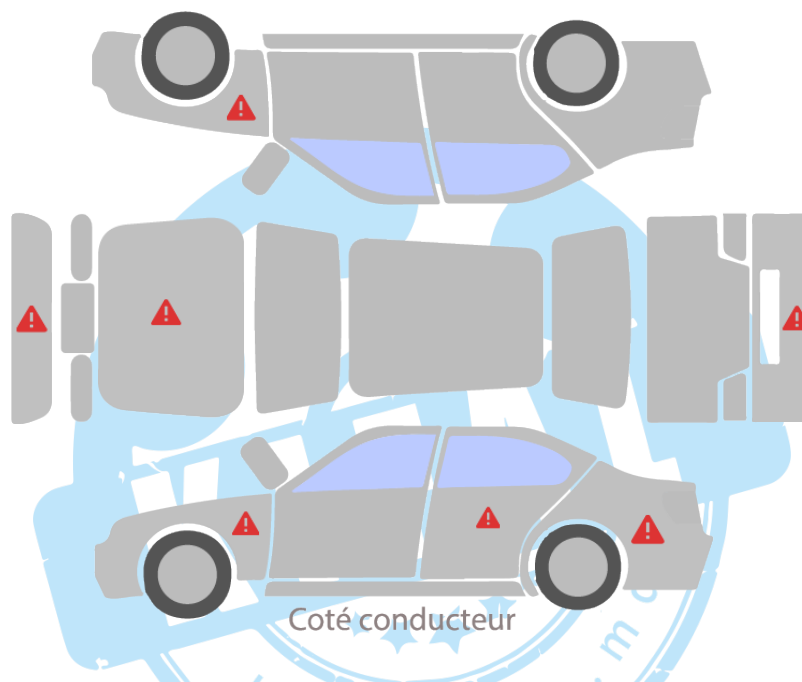
## MAQUETTE

| Pièce | Problème |
| Bouclier avant | Peinture |
| Bouclier avant | Rayure |
| Aile avant gauche | Impact |
| Aile arrière gauche | Rayure |
| Porte arrière gauche | Rayure |
| Bouclier arrière | Rayure |
| Aile avant droite | Impact |
| Aile avant droite | Rayure |
| Bouclier arrière | Peinture |
| Capot | Impact |
