# RAPPORT D'EXPERTISE AUTOMOBILE

**OPEL Astra**

VEH0000PYX

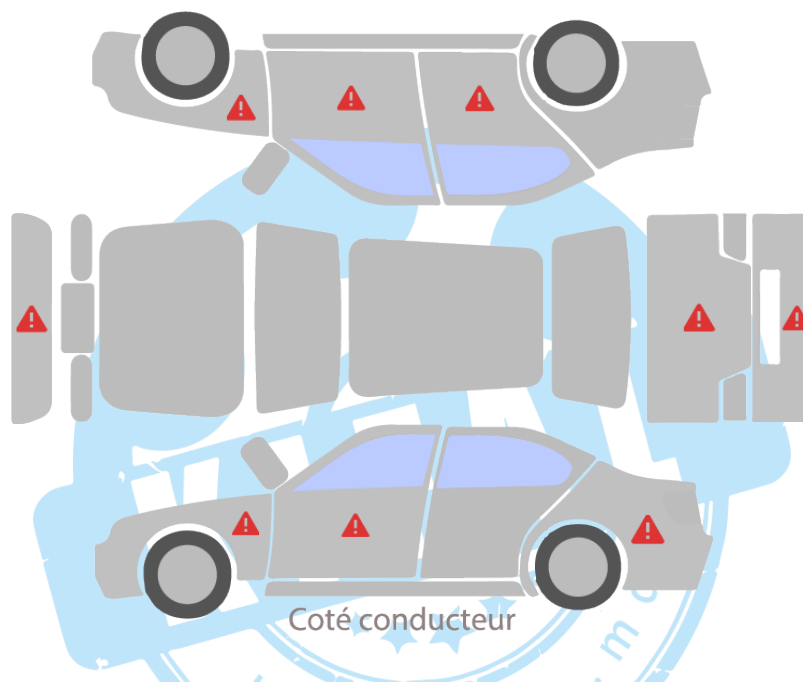
## MAQUETTE

| Pièce | Problème |
| Porte avant gauche | Rayure |
| Aile avant gauche | Peinture |
| Bouclier avant | Peinture |
| Aile avant droite | Peinture |
| Bouclier avant | Rayure |
| Porte avant droite | Impact |
| Porte arrière droite | Rayure |
| Hayon | Rayure |
| Aile arrière gauche | Peinture |
| Aile arrière gauche | Impact |
| Bouclier arrière | Peinture |
