# RAPPORT D'EXPERTISE AUTOMOBILE

**OPEL Grandland X**

VEH0000QEO

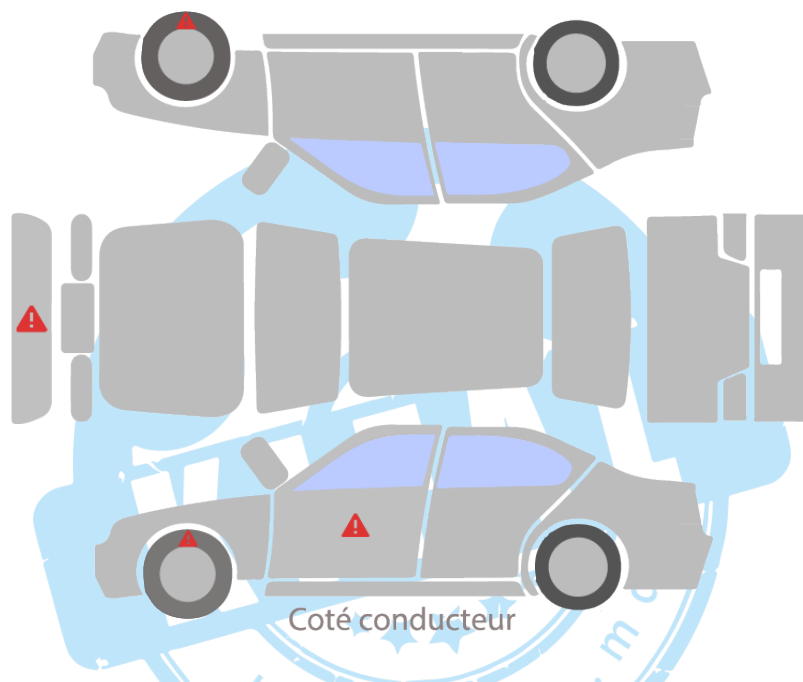
## MAQUETTE

| Pièce | Problème |
| Bouclier avant | Rayure |
| Porte avant gauche | Impact |
| Pneu avant droit | Usure 75% |
| Pneu avant gauche | Usure 75% |
