# RAPPORT D'EXPERTISE AUTOMOBILE

**OPEL Insignia**

VEH0000NJC

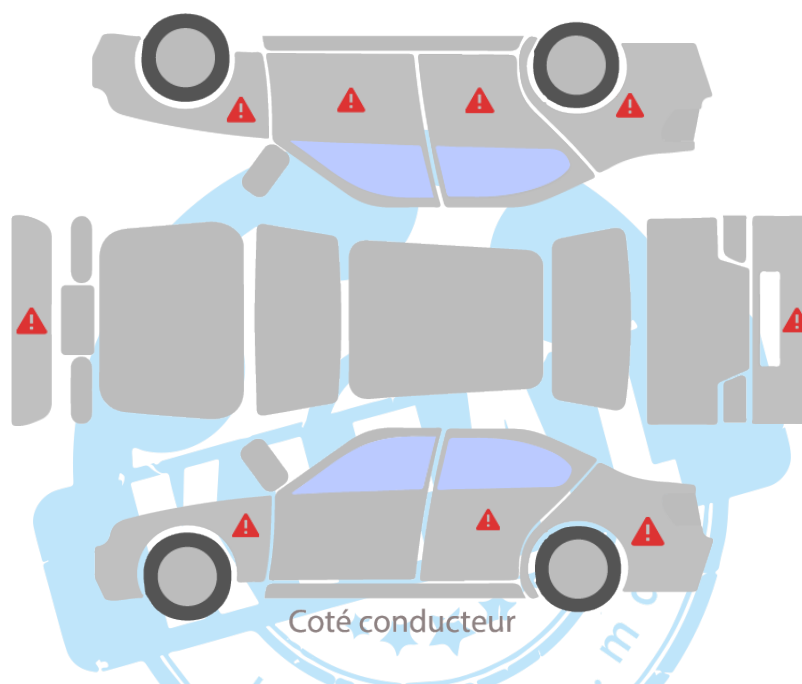
## MAQUETTE

| Pièce | Problème |
| Aile avant gauche | Peinture |
| Porte arrière gauche | Peinture |
| Aile arrière gauche | Peinture |
| Bouclier arrière | Peinture |
| Aile arrière droite | Peinture |
| Porte arrière droite | Peinture |
| Porte avant droite | Peinture |
| Aile avant droite | Peinture |
| Bouclier avant | Peinture |
