# RAPPORT D'EXPERTISE AUTOMOBILE

**PEUGEOT 208**

VEH0000QOQ

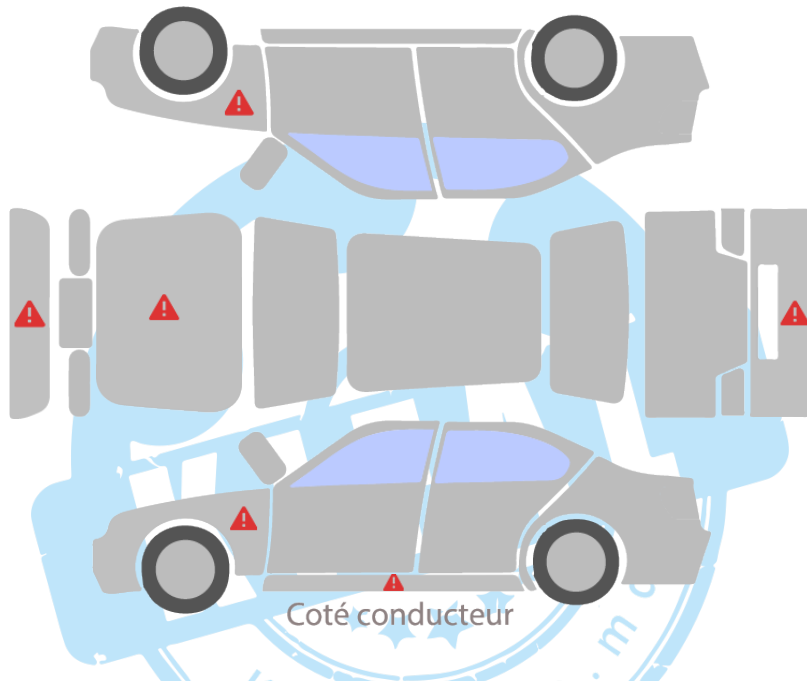
MAQUETTE

| Pièce | Problème |
| Capot | Peinture |
| Aile avant gauche | Peinture |
| Bas de caisse gauche | Rayure |
| Bouclier arrière | Rayure |
| Aile avant droite | Peinture |
| Bouclier avant | Peinture |
| Aile avant gauche | Impact |
