# RAPPORT D'EXPERTISE AUTOMOBILE

**PEUGEOT 3008**

VEH0000QUK

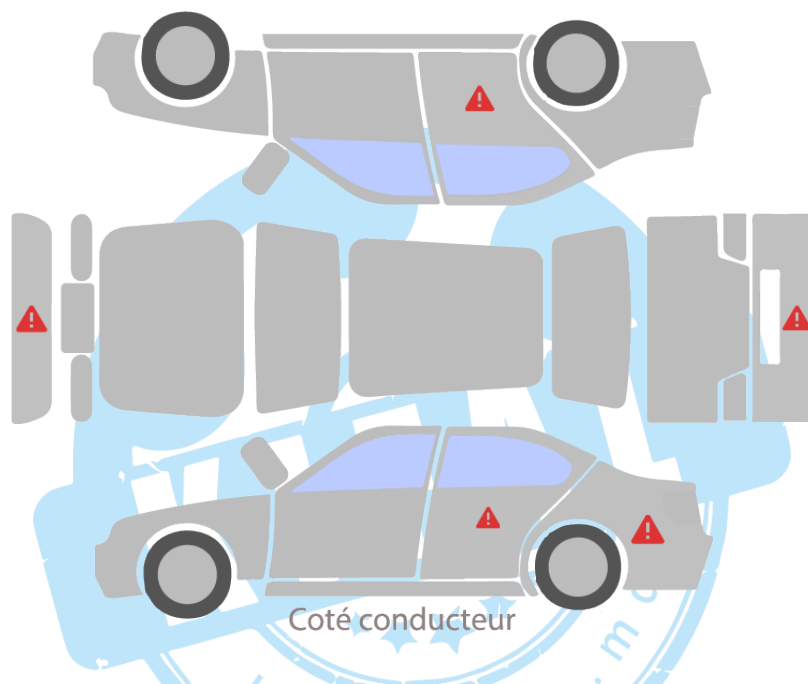
## MAQUETTE

| Pièce | Problème |
|---|---|
| Bouclier arrière | Peinture |
| Aile arrière gauche | Peinture |
| Porte arrière gauche | Rayure |
| Porte arrière droite | Rayure |
| Bouclier avant | Rayure |
