# RAPPORT D'EXPERTISE AUTOMOBILE

**PEUGEOT Bipper Tepee**

VEH0000TK6

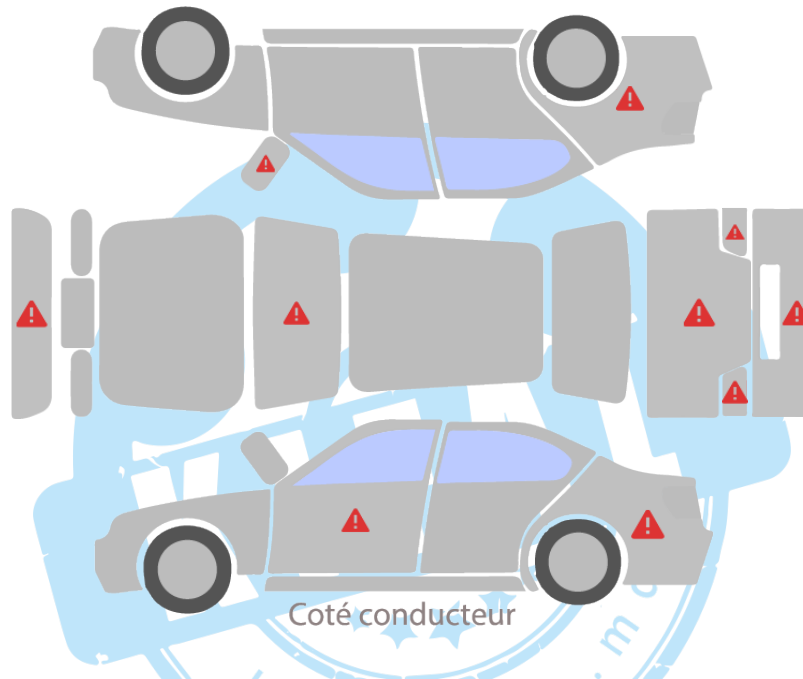
## MAQUETTE

Pièce	Problème
Pare-brise	Autre Défaut
Phare arrière droit	Impact
Phare arrière gauche	Impact
Hayon	Rayure
Bouclier arrière	Rayure
Aile arrière gauche	Rayure
Aile arrière droite	Rayure
Bouclier avant	Peinture
Porte avant gauche	Rayure
Porte avant droite	Rayure
Rétroviseur extérieur droit	Impact
