# RAPPORT D'EXPERTISE AUTOMOBILE

**PEUGEOT LANDTREK**

VEH0000QO2

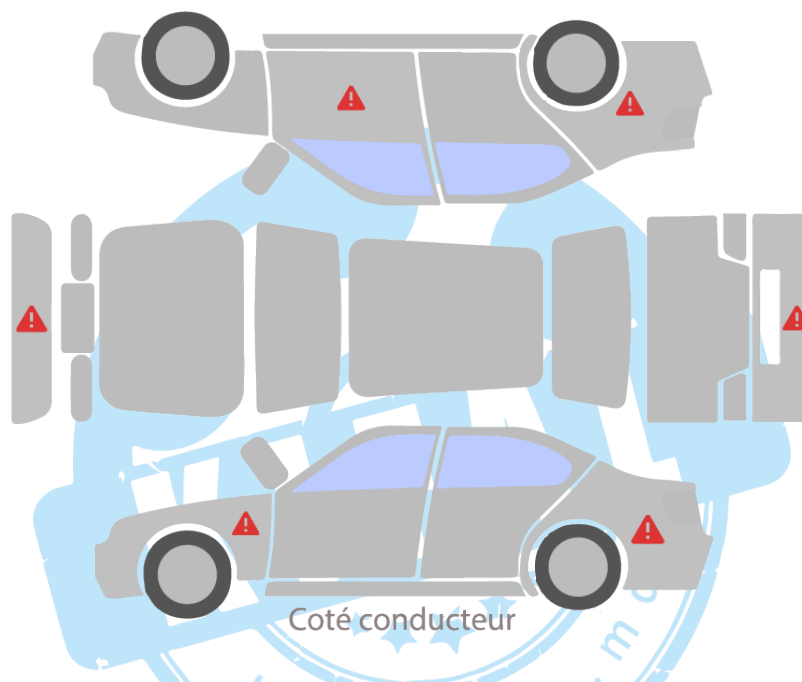
## MAQUETTE

| Pièce | Problème |
| Bouclier avant | Rayure |
| Aile avant gauche | Rayure |
| Aile arrière gauche | Rayure |
| Bouclier arrière | Rayure |
| Aile arrière droite | Rayure |
| Porte avant droite | Rayure |
