# RAPPORT D'EXPERTISE AUTOMOBILE

**PORSCHE Cayenne**

VEH0000NDC

Modèle Cayenne  
Carburant Diesel  
1ère main NON  
KM compteur 116840 KM  
Finition Cayenne II - Ph2 - 3.0 Diesel BVA 245ch

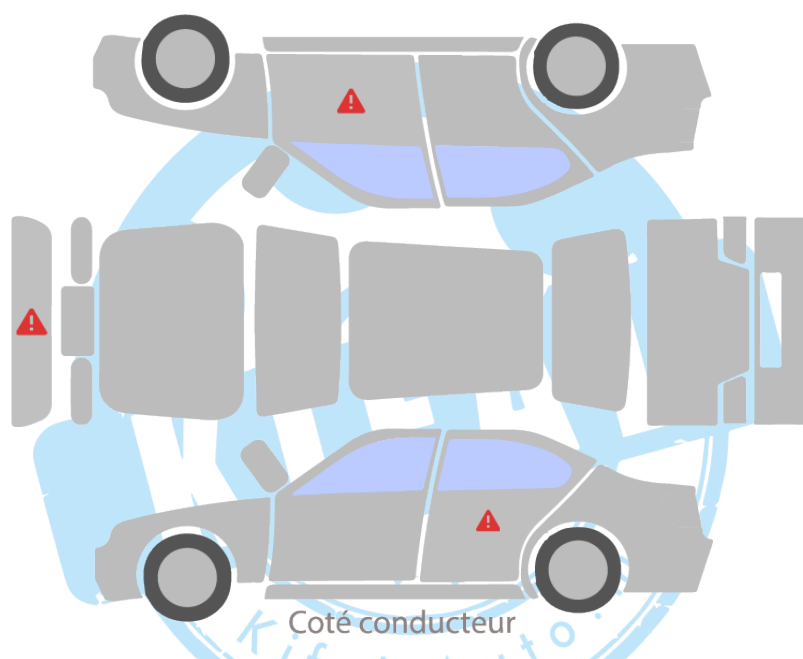
## MAQUETTE

Ce véhicule à un voile de peinture

| Pièce | Problème |
| Bouclier avant | Rayure |
| Porte avant droite | Rayure |
| Porte arrière gauche | Rayure |
