RAPPORT D'EXPERTISE AUTOMOBILE

RENAULT Captur

VEH0000UEQ

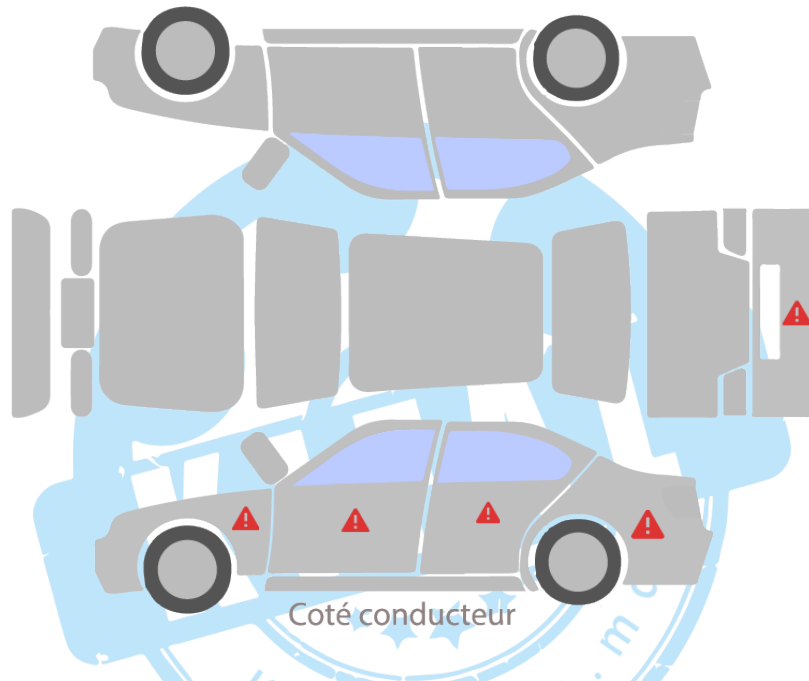
MAQUETTE

Pièce	Problème
Porte avant gauche	Peinture
Aile avant gauche	Peinture
Porte arrière gauche	Peinture
Aile arrière gauche	Rayure
Bouclier arrière	Rayure
