RAPPORT D'EXPERTISE AUTOMOBILE

RENAULT Kadjar

VEH0000QZT

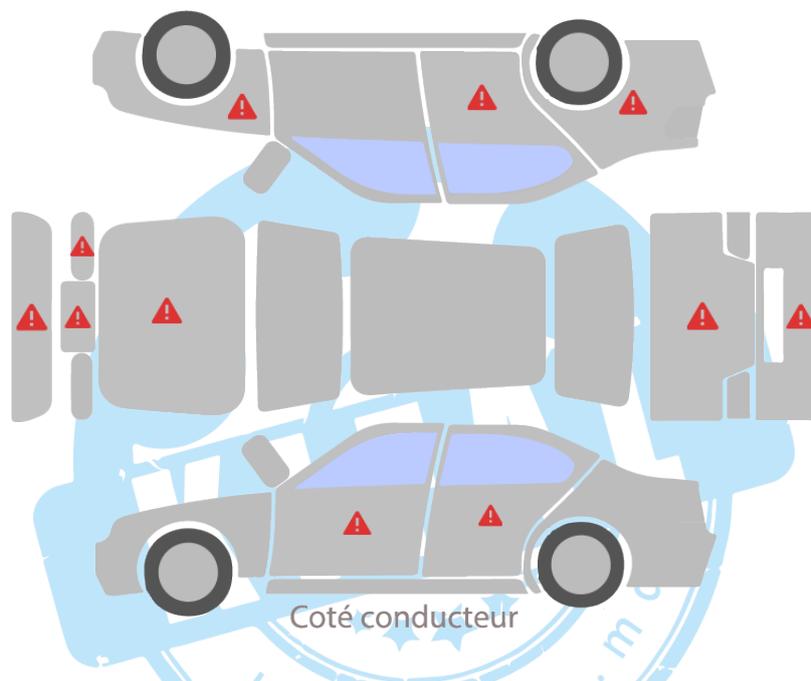
MAQUETTE

Pièce	Problème
Bouclier avant	Peinture
Calandre	Impact
Phare avant droit	Impact
Capot	Impact
Aile avant droite	Rayure
Porte arrière droite	Rayure
Aile arrière droite	Peinture
Bouclier arrière	Peinture
Hayon	Rayure
Hayon	Impact
Bouclier arrière	Impact
Porte arrière gauche	Impact
Porte avant gauche	Impact
