KIFAL SERVICES

RAPPORT D'EXPERTISE AUTOMOBILE

RENAULT Koleos

VEH0000S4D

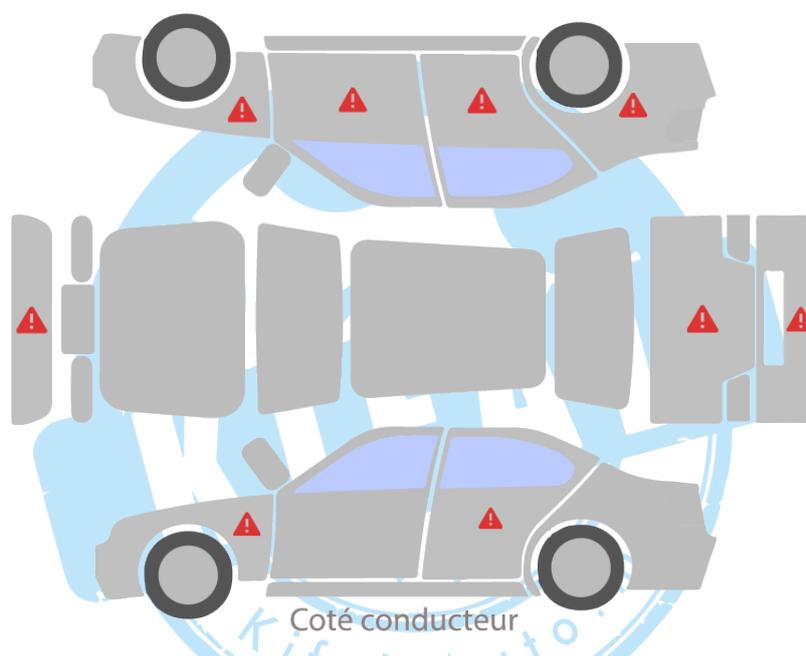
MAQUETTE

Ce véhicule à un voile de peinture

Pièce	Problème
Bouclier avant	Peinture
Hayon	Peinture
Bouclier arrière	Peinture
Porte arrière gauche	Peinture
Aile avant droite	Peinture
Aile avant gauche	Peinture
Porte avant droite	Peinture
Porte arrière droite	Peinture
Aile arrière droite	Peinture
Aile avant gauche	Rayure
Bouclier avant	Défaut aspect
Garniture de siège arrière	Salissur
