# RAPPORT D'EXPERTISE AUTOMOBILE

**RENAULT Megane**

VEH0000Q37

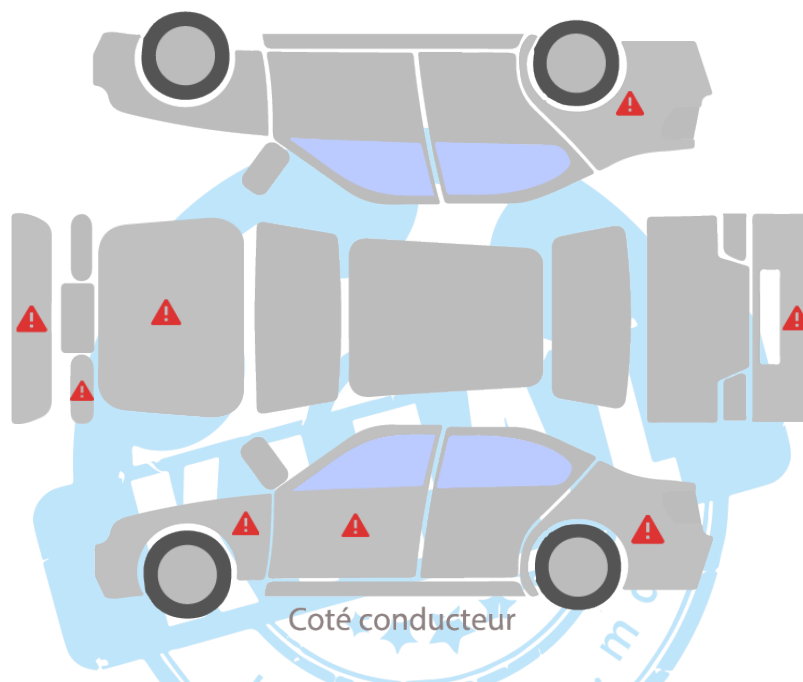
## MAQUETTE

| Pièce | Problème |
| Bouclier avant | Rayure |
| Aile avant gauche | Rayure |
| Bouclier arrière | Peinture |
| Aile arrière droite | Rayure |
| Aile arrière gauche | Rayure |
| Porte avant gauche | Rayure |
| Phare avant gauche | Rayure |
| Capot | Rayure |
